**RAPPORT**  
**Verkennd bodemonderzoek**  
**Lieshoutsedijk ong. te Sint-Oedenrode**

Aeres Milieu projectnummer AM18097

Definitief

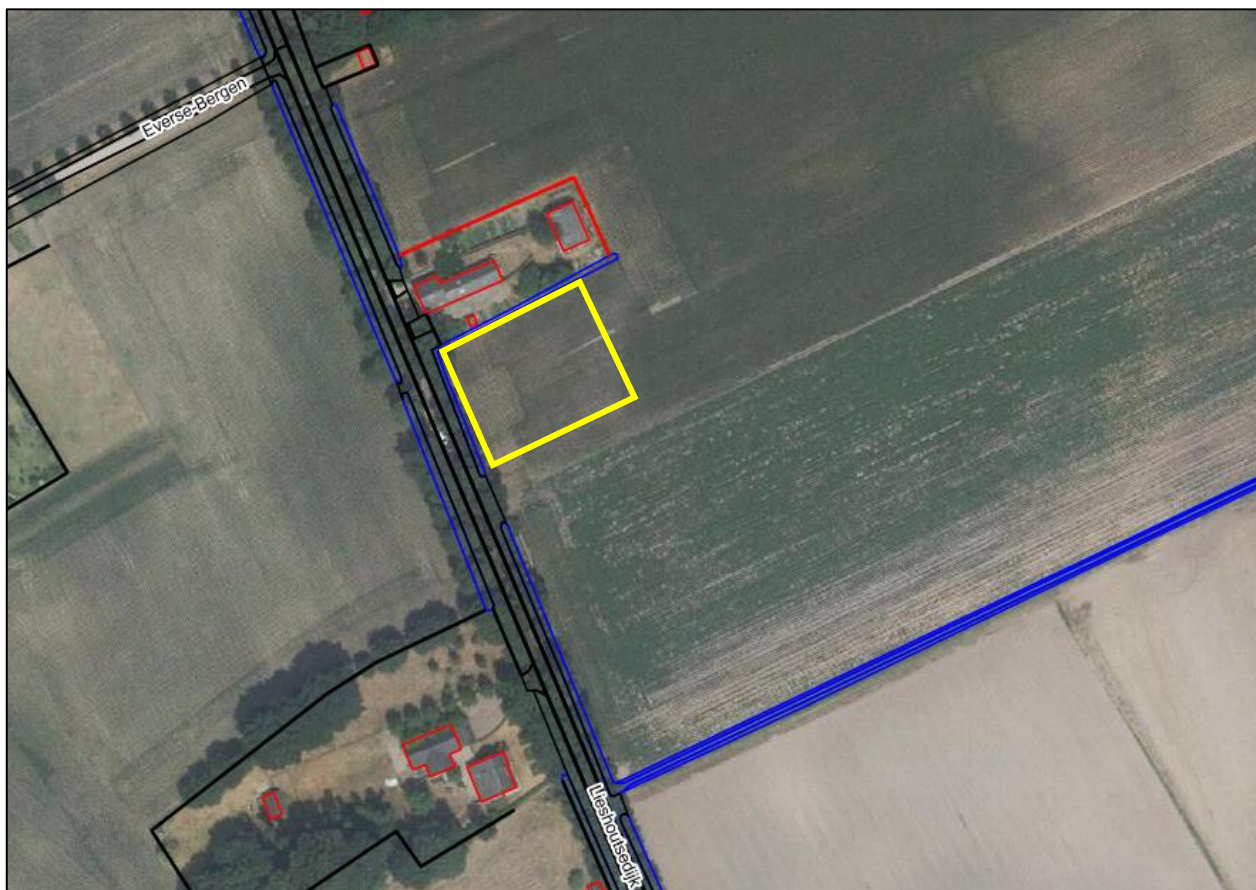
Afbeelding 1: Globale begrenzing onderzoekslocatie (Bron luchtfoto: PDOK-viewer)

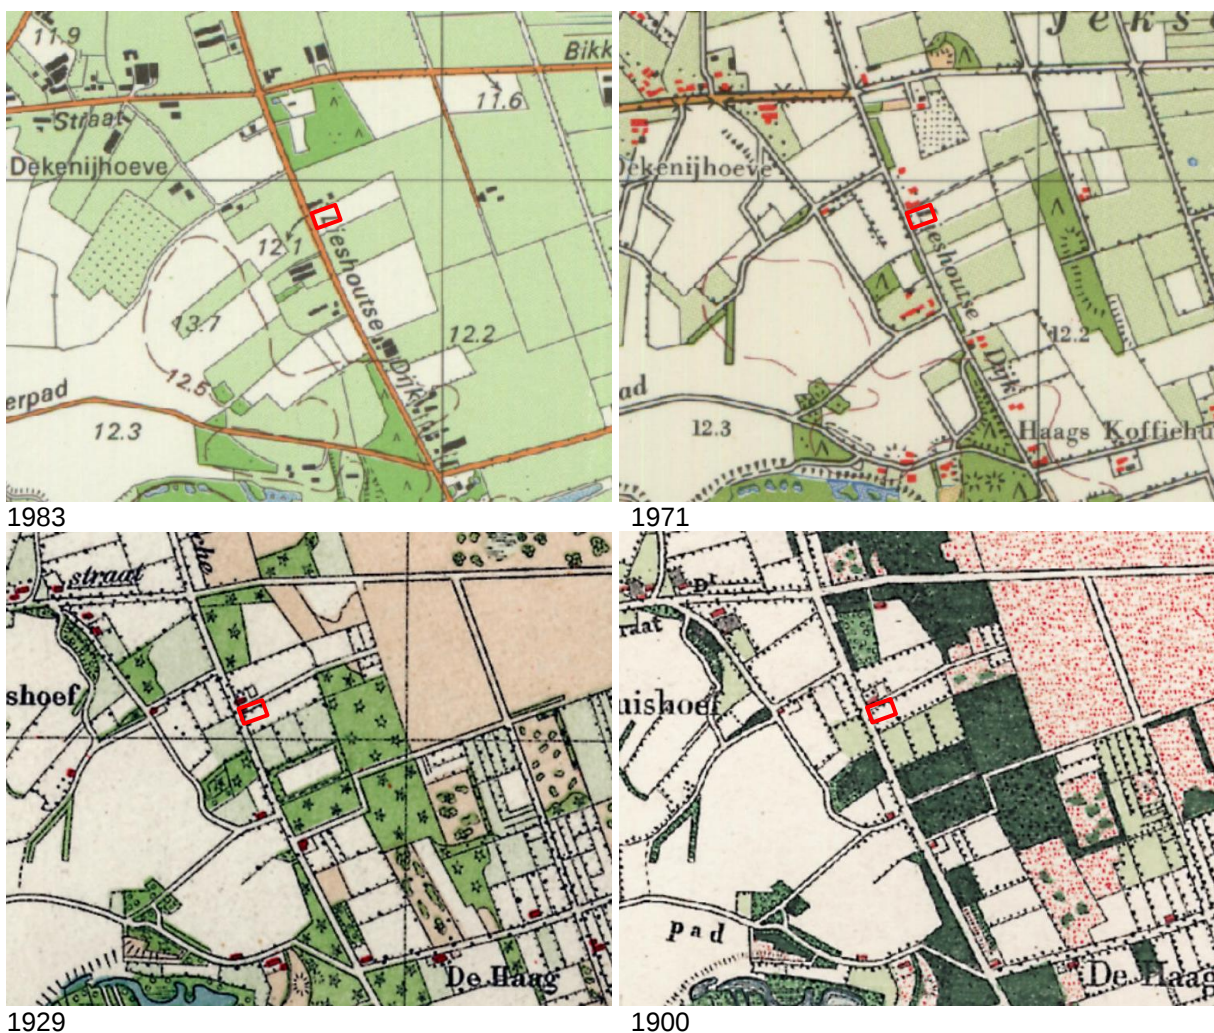
Uit kaartmateriaal van de geraadpleegde historische kadasterkaarten [[www.topotijdreis.nl](http://www.topotijdreis.nl)] is af te leiden dat de woning (voormalige boerderij) noordelijk van de onderzoekslocatie reeds vanaf 1900 aanwezig is. De onderzoekslocatie is in de jaren 1900-1930 in gebruik als weiland met een zandweg. Vanaf de jaren 1950 is het perceel in gebruik als akkerland. De locatie is altijd onbebouwd geweest.

Afbeelding 2: geraadpleegde historische kaarten (Bron kaarten: topotijdreis.nl)

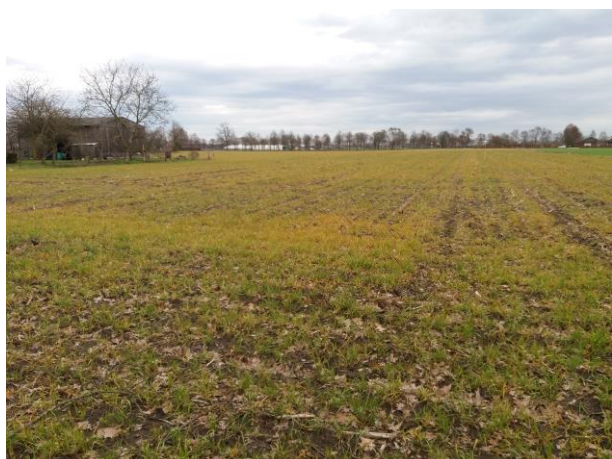
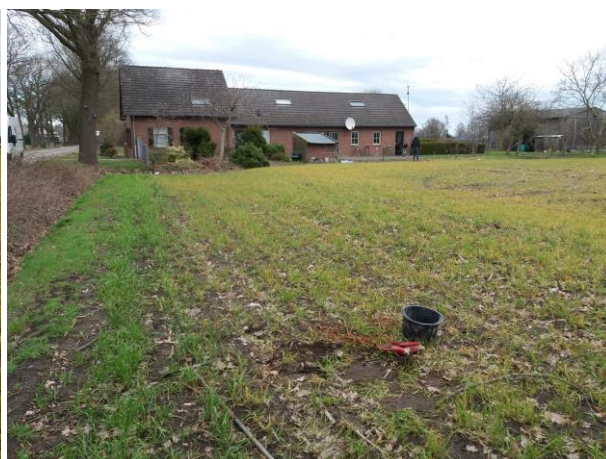
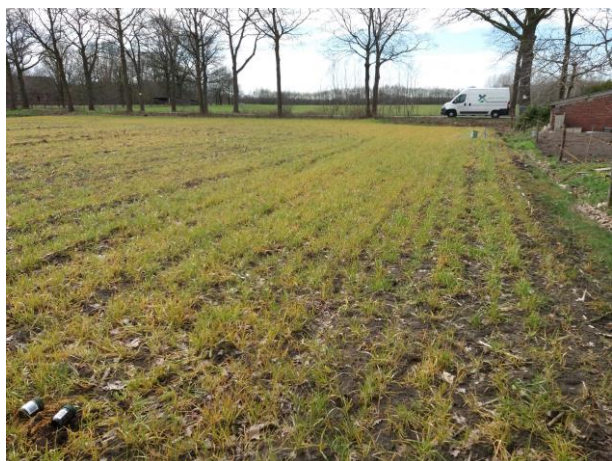
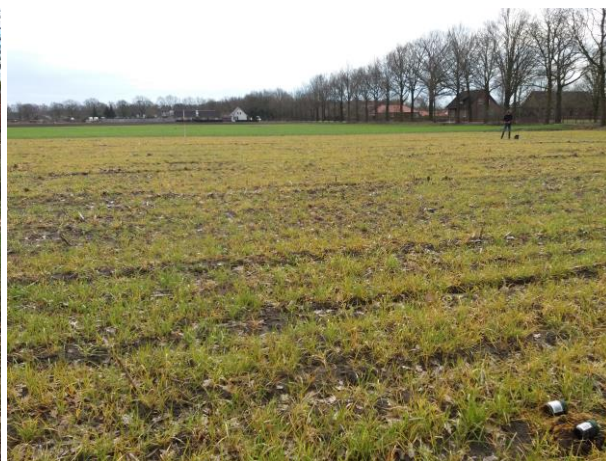
De locatie is in gebruik als akkerland en ten tijde van het veldwerk ingezaaid met gras.

De afbakening van de onderzoekslocatie is goed zichtbaar. Westelijk is een greppel met hierachter de Lieshoutsedijk met aan beide zijden een bomenrij aanwezig. Noordelijk is ook een droge greppel aanwezig met hierachter het perceel van huisnummer 21. Oost- en zuidelijk is het terrein net als de onderzoekslocatie in gebruik als akkerland.

Tijdens de veldinspectie is op het maaiveld visueel geen asbestverdacht materiaal aangetroffen. Er zijn geen waarnemingen gedaan welke wijzen op de aanwezigheid van bodemverontreinigingen of bronnen van verontreinigingen. Een fotoreportage van de onderzoekslocatie is opgenomen in bijlage 2.

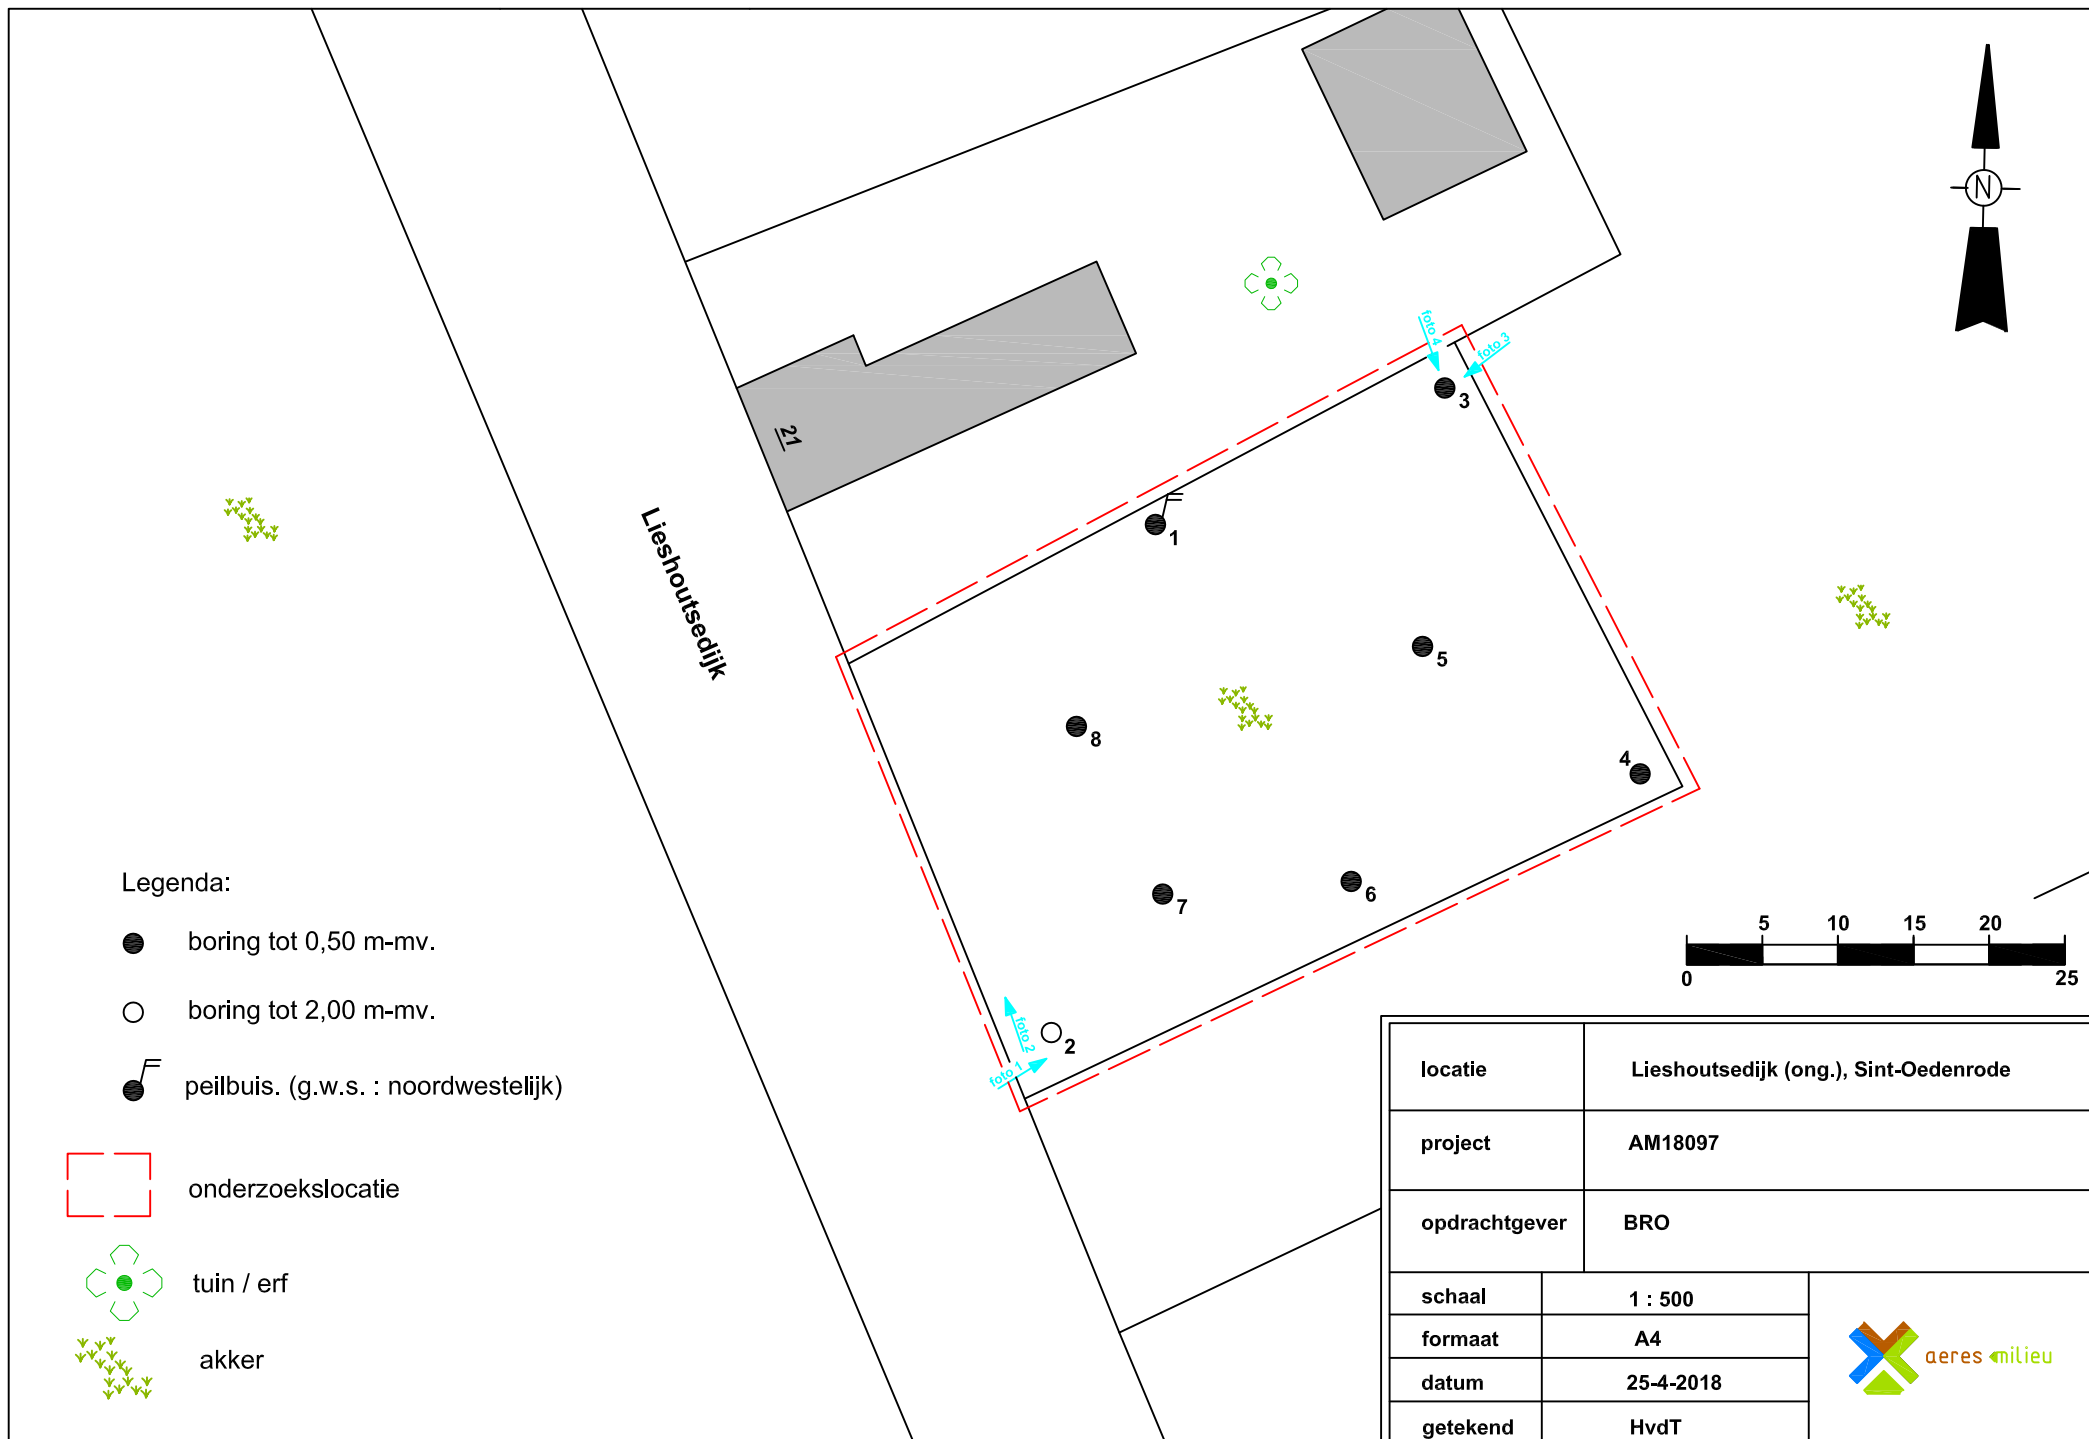
Situatietekening onderzoekslocatie met boorpunten

De boringen zijn verricht met behulp van de Edelmanboor ( $\varnothing$  7 of 10 cm). Zie voor de boorpuntlocaties bijlage 3.

Gebaseerd op de diepte en stroming van het freatisch grondwater is een boring afgewerkt met een peilbuis (zie bijlage 2). Deze is benedenstrooms op de onderzoekslocatie geplaatst, ter plaatse van boorpunt 1. De bovenkant van het peilbuisfilter is onder de aangetroffen grondwaterstand geplaatst. Het filter bevindt zich van 1,9-2,9 meter beneden maaiveld. Tijdens de installatie van de peilbuis is geen werkwater gebruikt.
