## Rapport

### **verkennend bodemonderzoek Pater Vervoortstraat ong te Zijtaart**

*Projectnaam* Pater Vervoortstraat ong te Zijtaart  
*Projectnummer* B2273

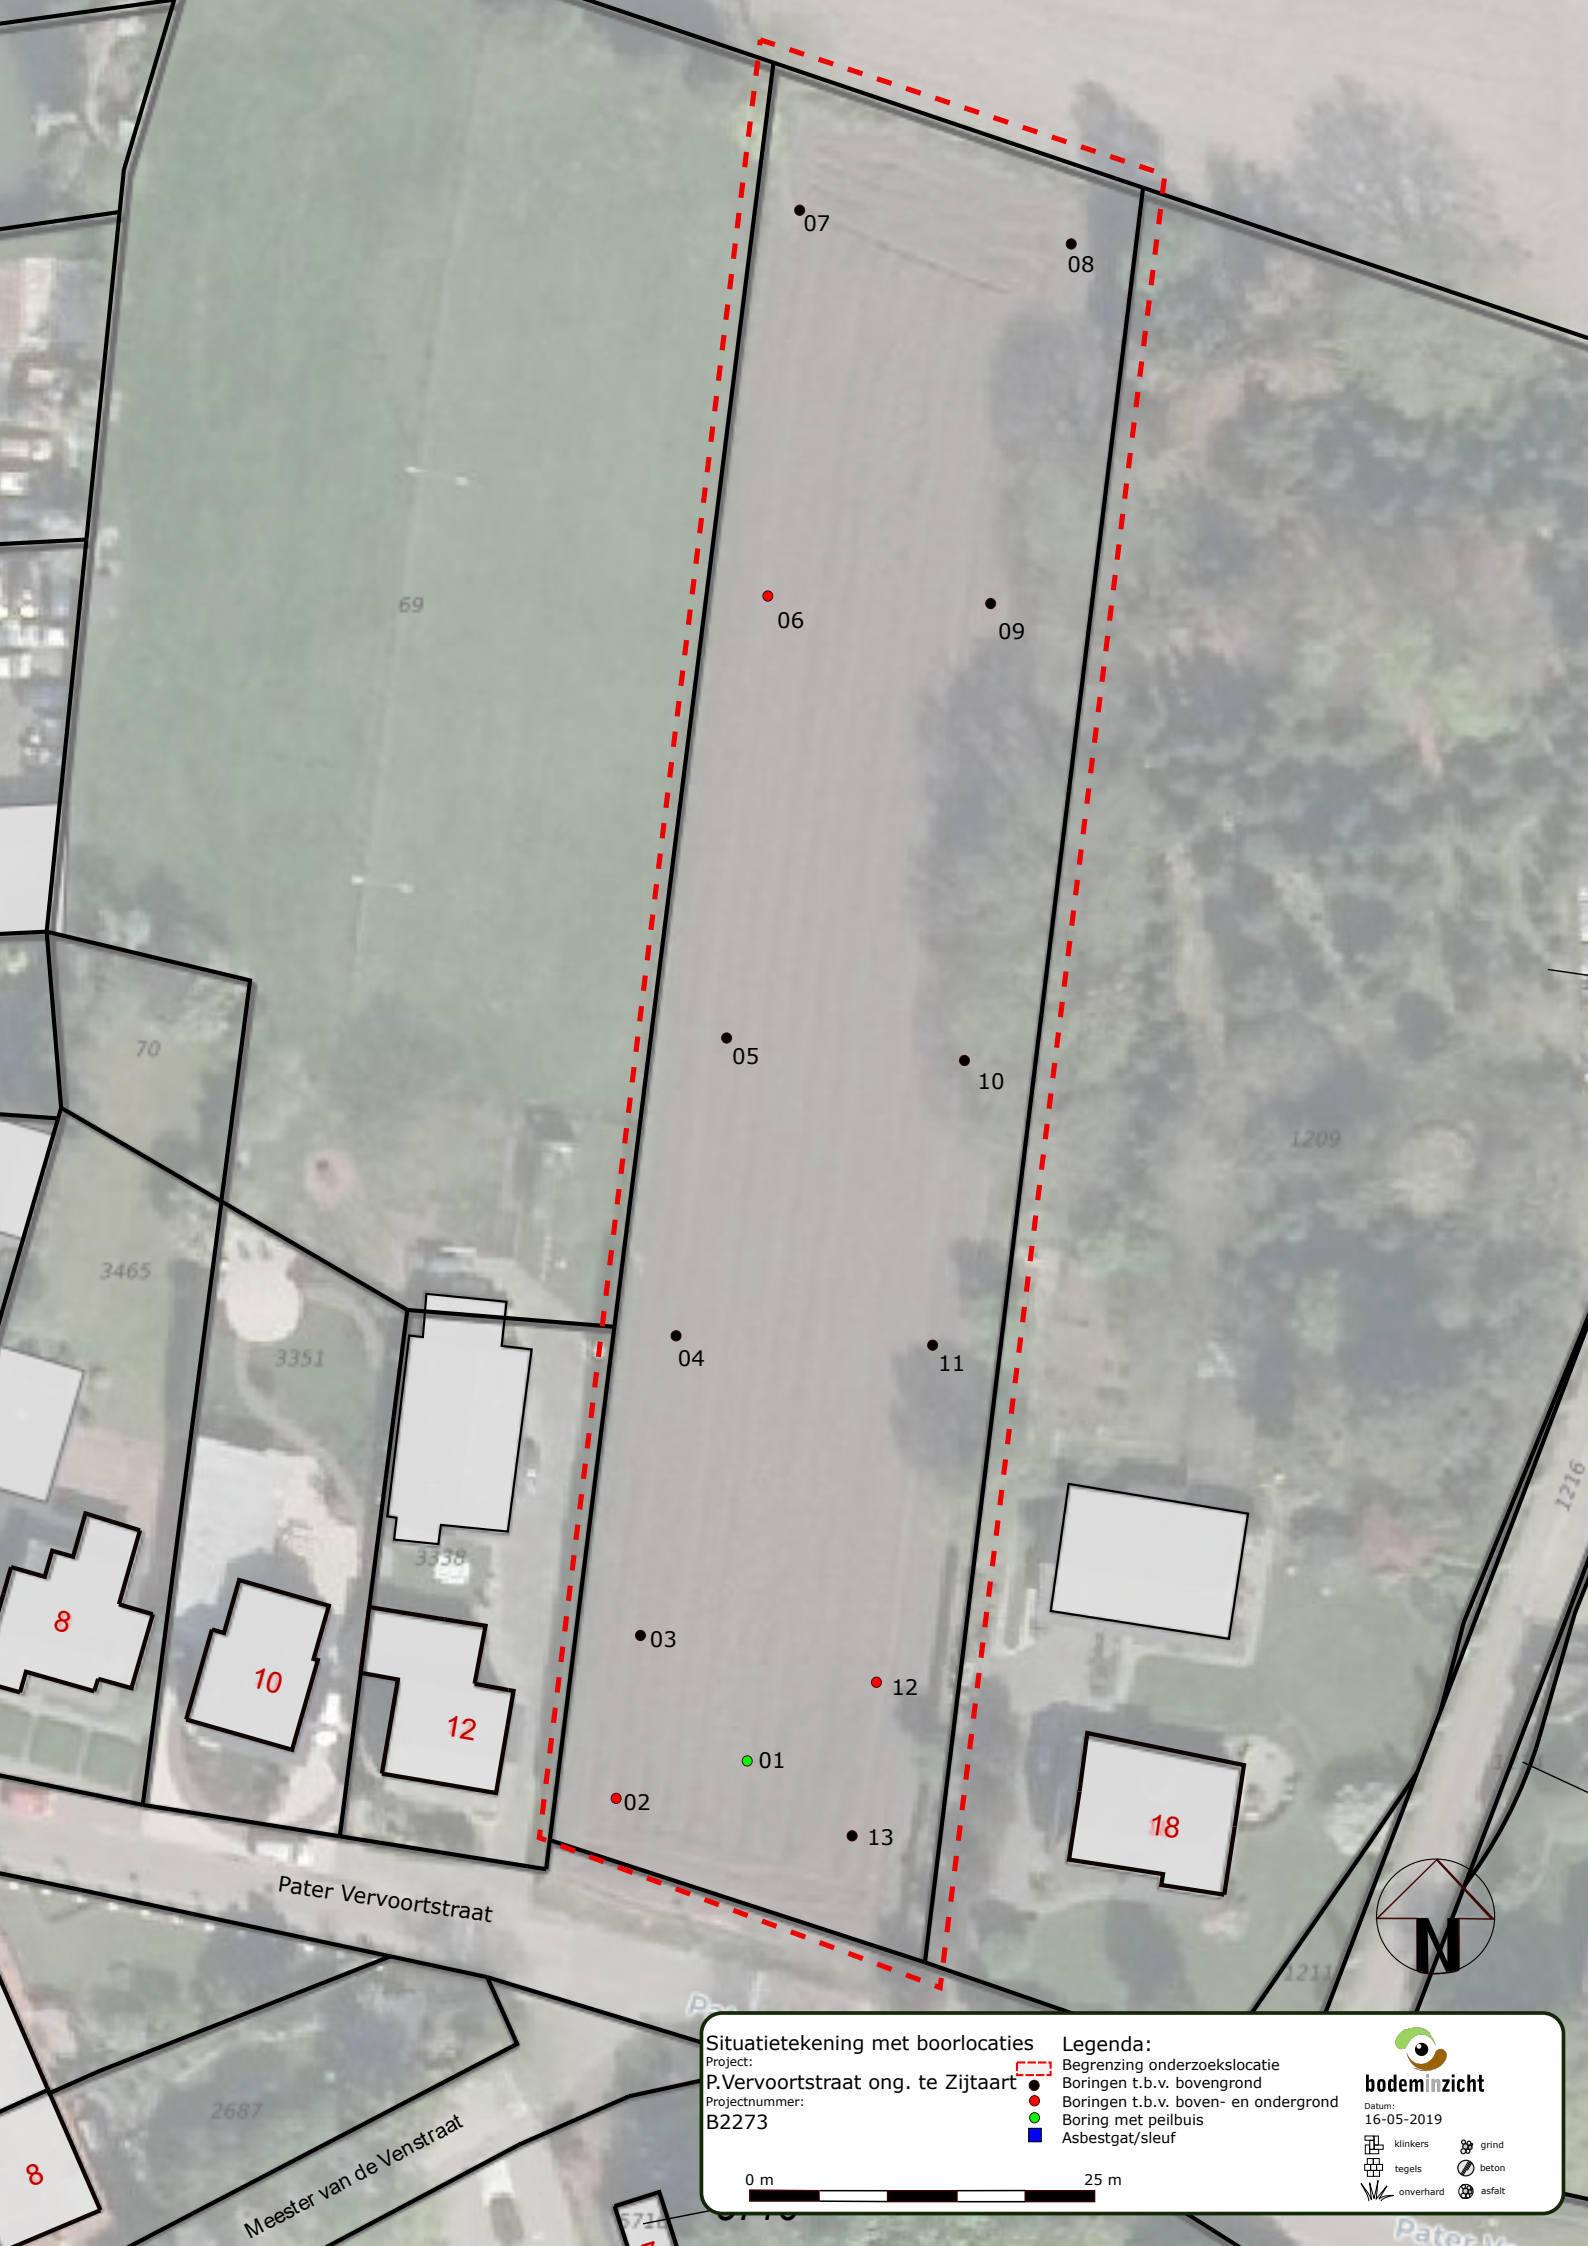
**Situatietekening met boorlocaties**

- In bijlage 2 is de plaats van de meetpunten in de situatietekening opgenomen.
- Voor de gedetailleerde boorprofielbeschrijvingen per boring wordt verwezen naar bijlage 3.
- In bijlage 6 zijn de veldwerkrapportages opgenomen

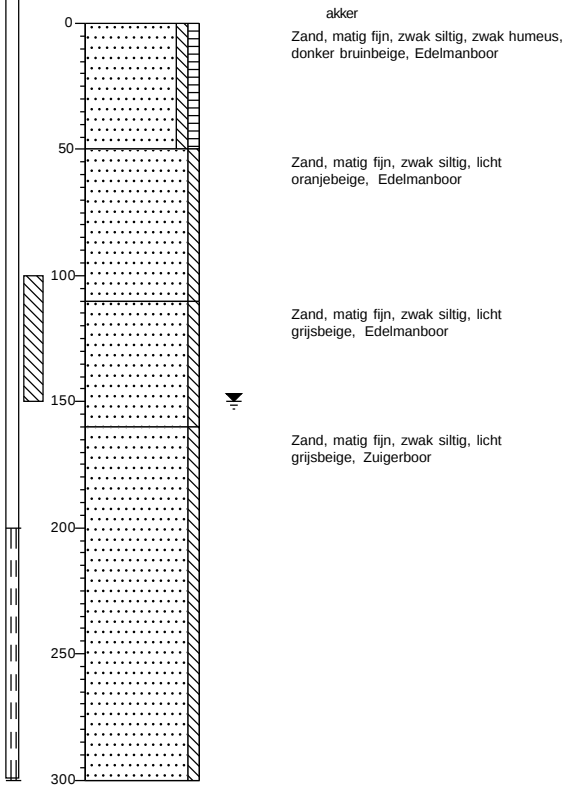
### Boring: 01

Datum: 17-4-2019  
GWS: 150  
Boormeester: Michel Gloudemans

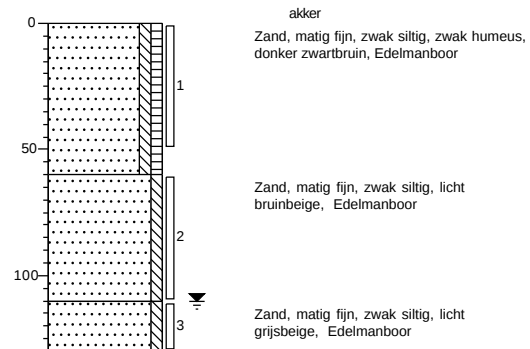
### Boring: 02

Datum: 1-5-2019  
GWS: 110  
Boormeester: Michel Gloudemans

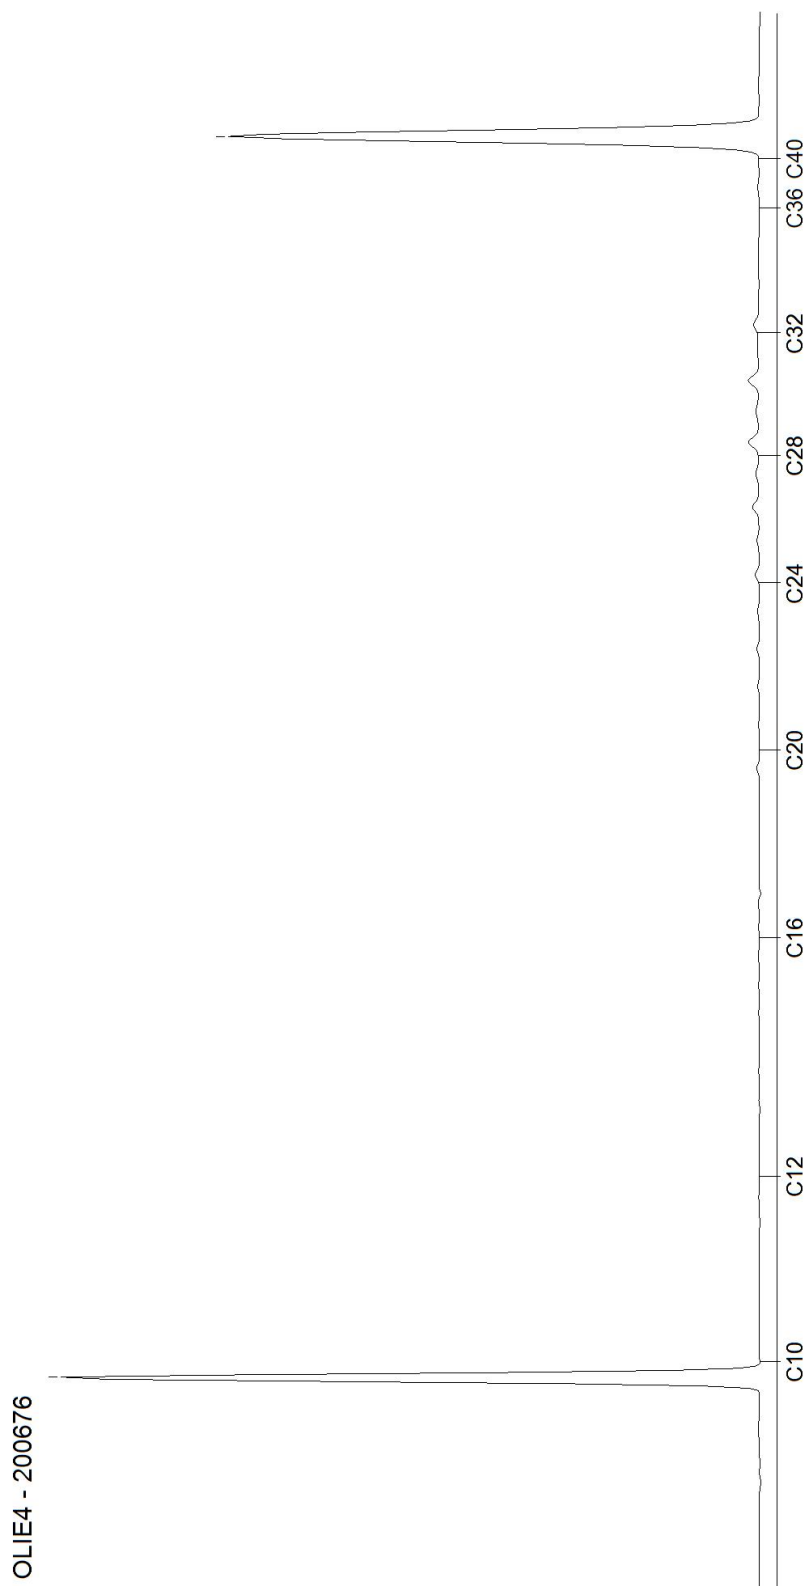
**Monsteromschrijving: BG1 (0-50)**

CHROMATOGRAM for Order No. 849863, Analysis No. 200676, created at 06.05.2019 06:53:59

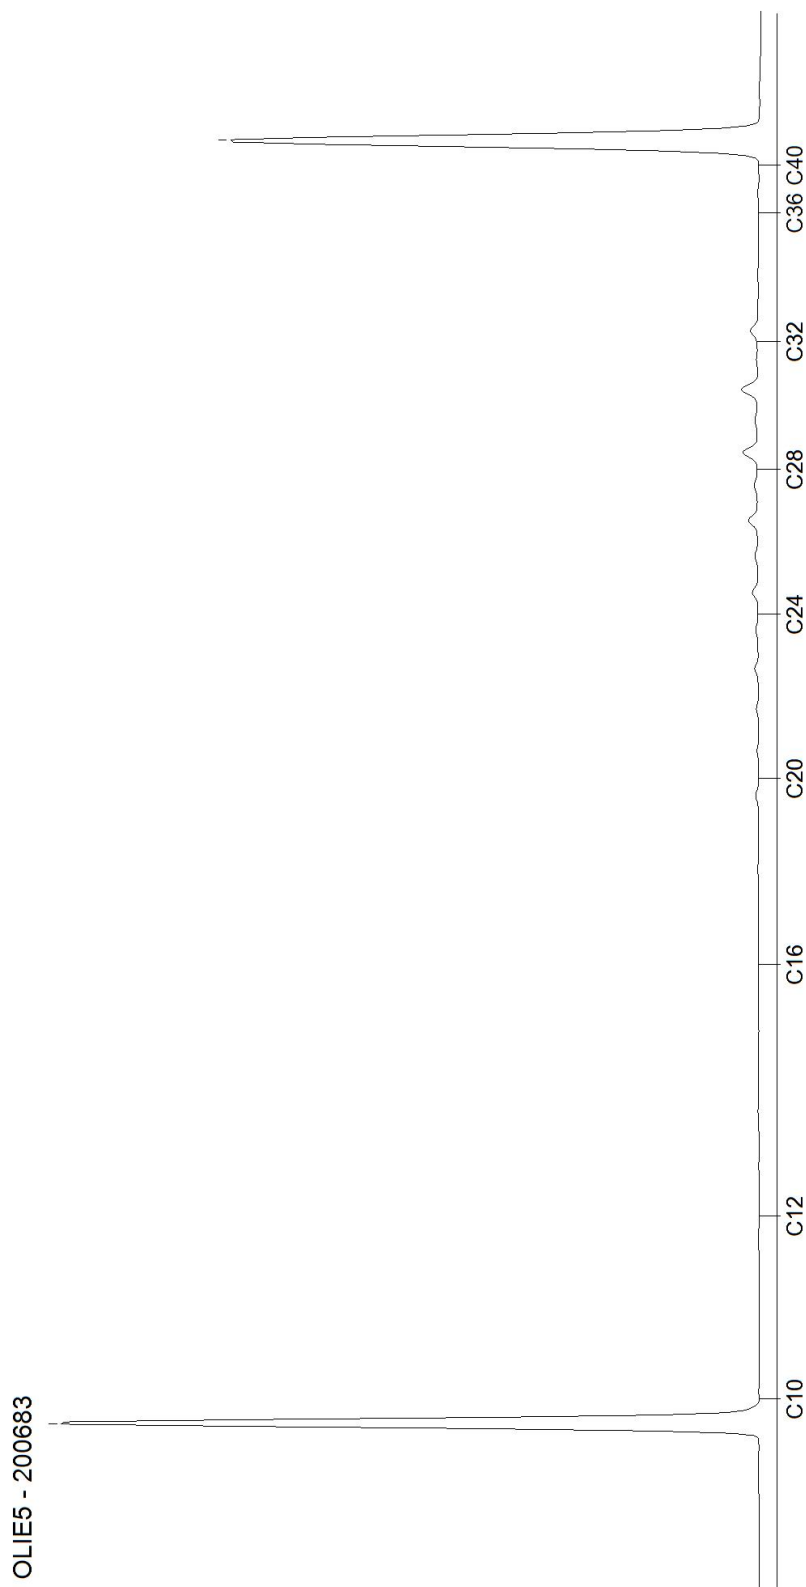
**Monsteromschrijving: BG2 (0-50)**

CHROMATOGRAM for Order No. 849863, Analysis No. 200683, created at 06.05.2019 06:43:26

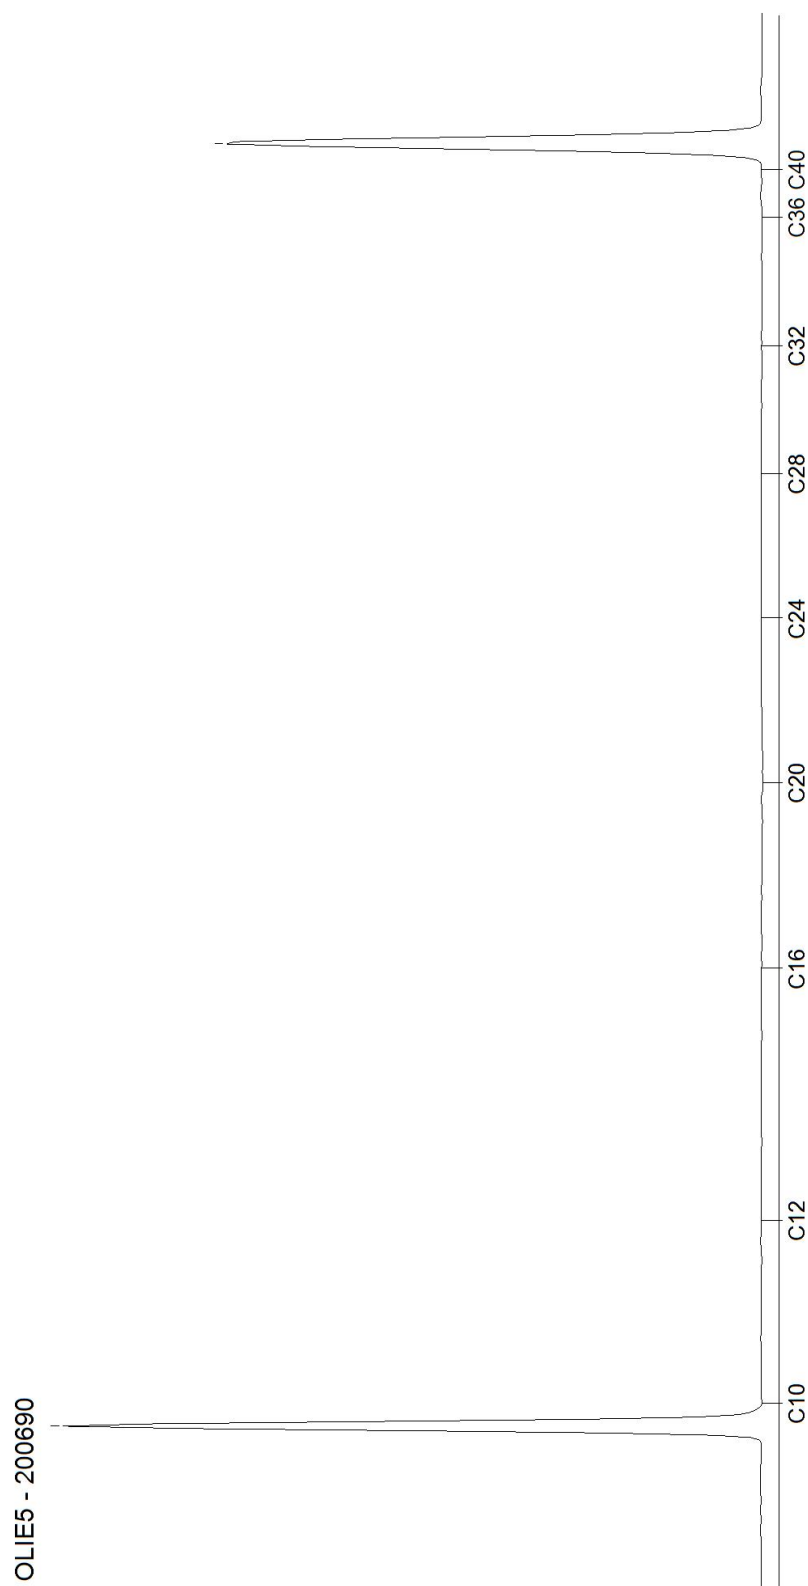
**Monsteromschrijving: OG1 (60-130)**

CHROMATOGRAM for Order No. 849863, Analysis No. 200690, created at 06.05.2019 06:43:27

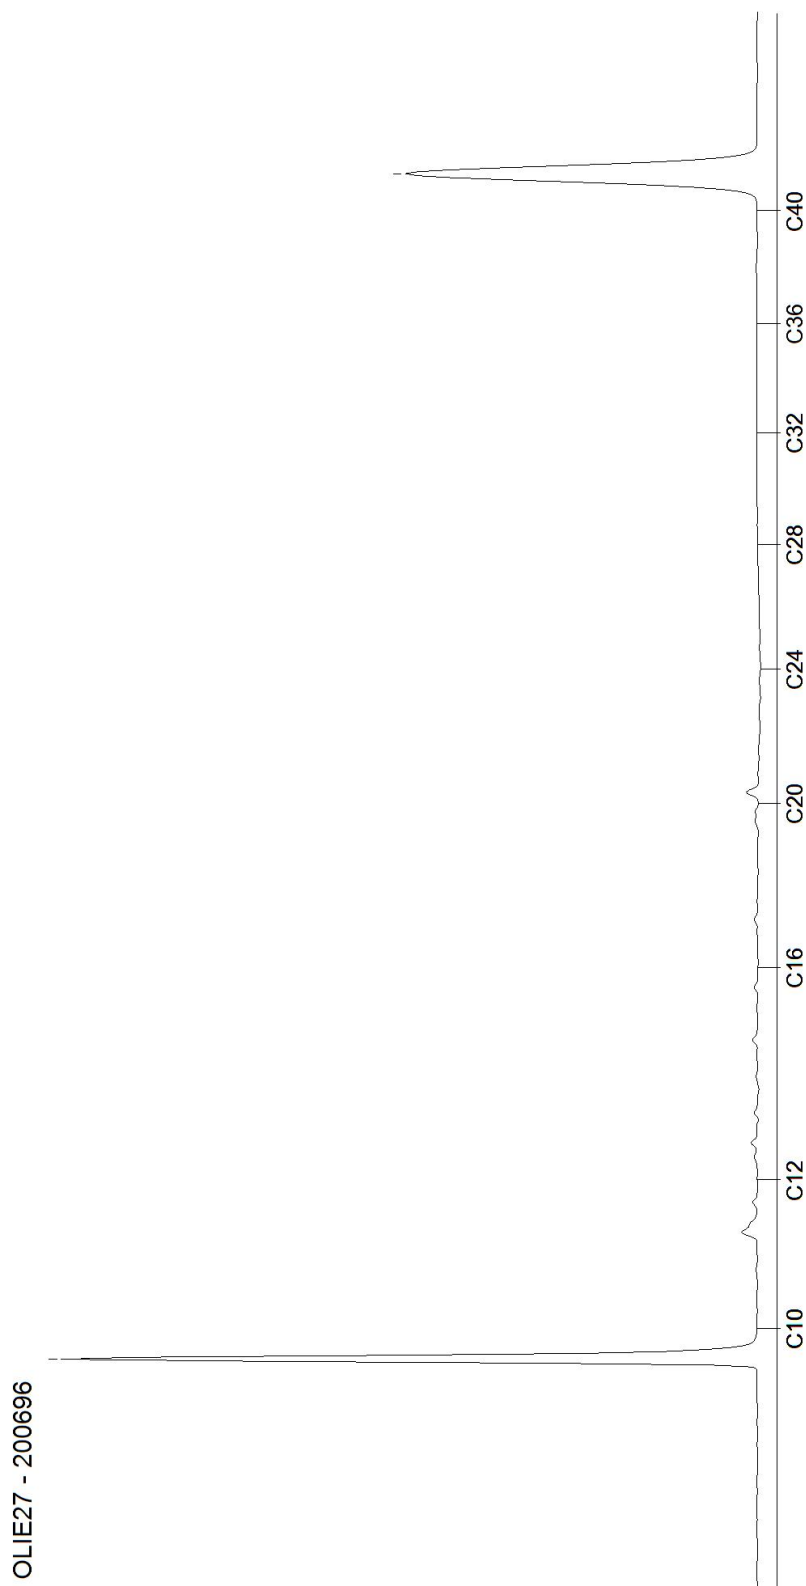
**Monsteromschrijving: 01-1-1 (200-300)**

CHROMATOGRAM for Order No. 849864, Analysis No. 200696, created at 06.05.2019 05:47:37
