**VERKENNEND BODEMONDERZOEK**  
**TZUMMERWEG 14B-C**  
**TE FRANEKER**

Rapportnummer : 110826  
Projectnummer : 1100-50/030  
Datum : 25 augustus 2011

Opdrachtgever : Gemeente Franekeradeel  
Postbus 58  
8800 AB Franeker

Realisatie : Jansma Wegen en Milieu B.V.  
Postbus 591  
9200 AN Drachten

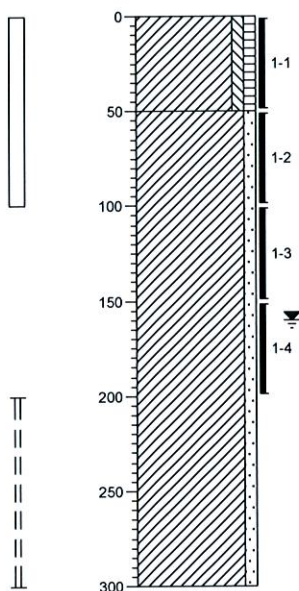
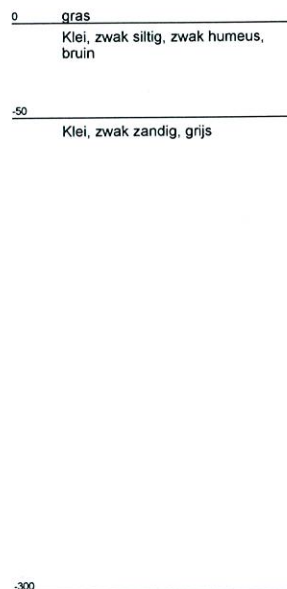
**Boring: 1**

X:  
Y:  
Datum: 25-07-2011  
GWS: 160  
GHG:  
GLG:  
Opmerking:

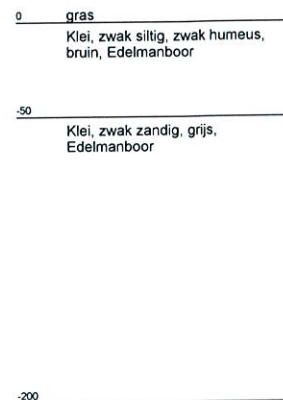
**Boring: 2**

X:  
Y:  
Datum: 25-07-2011  
GWS: 160  
GHG:  
GLG:  
Opmerking:

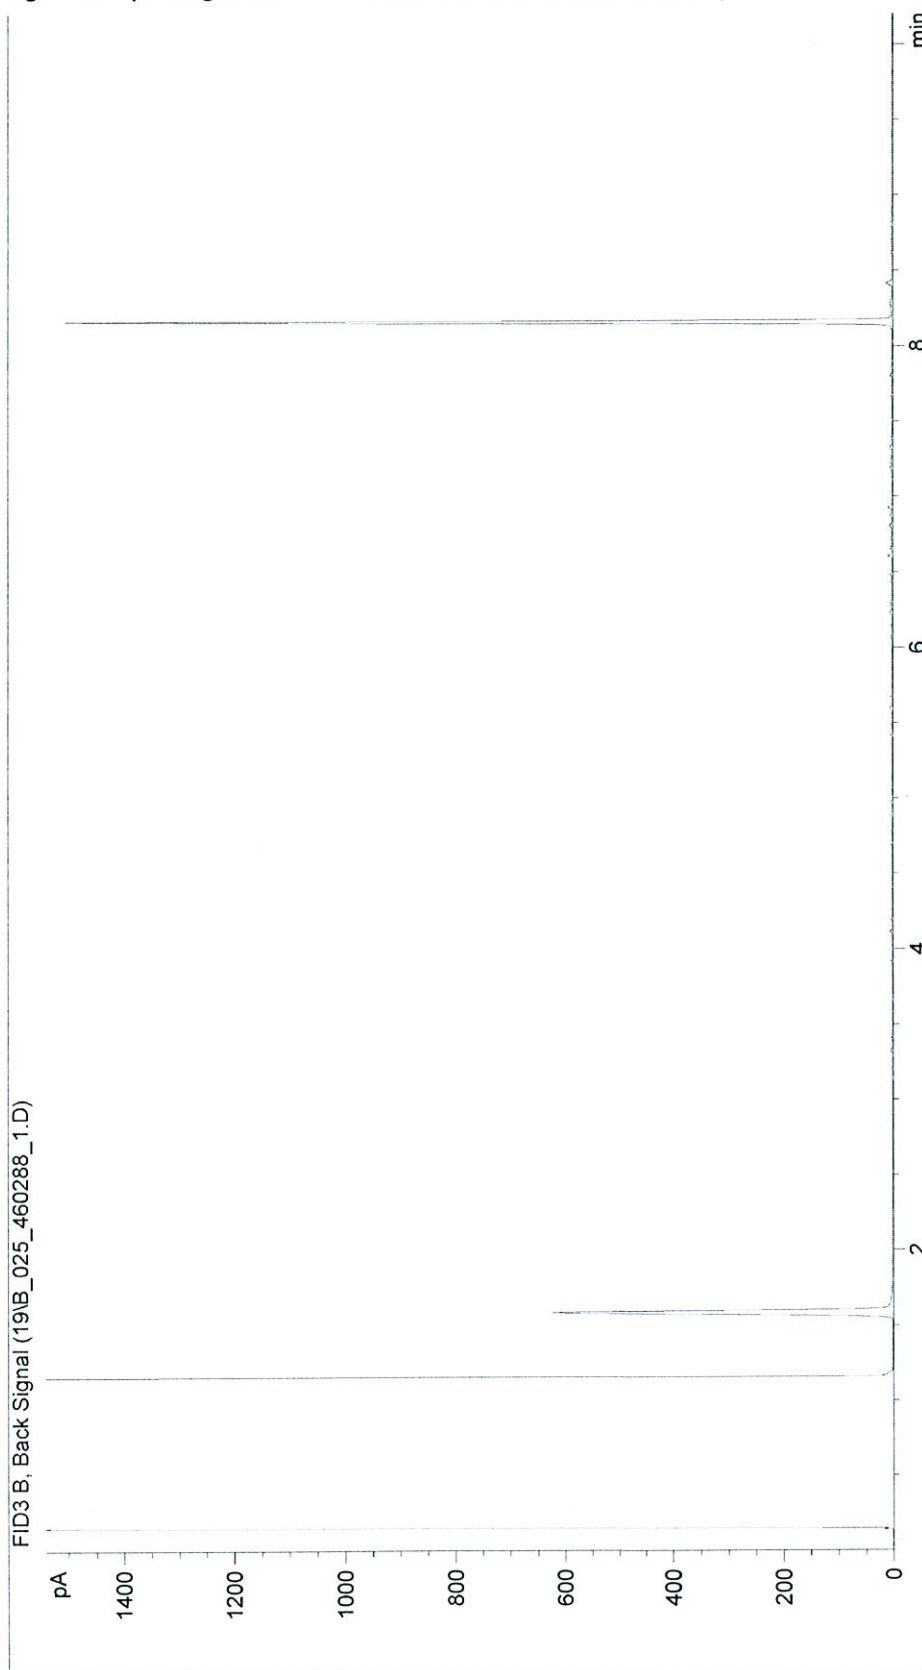
Chromatogram for Order No. 259352, Analysis No. 460288, created at 19.07.2011 18:44:15

**Monsteromschrijving: mm 1 (boring 1-1+2-13-1+4-1+5-1+6-1+7-1: 0,0-0,5 m-mv)**

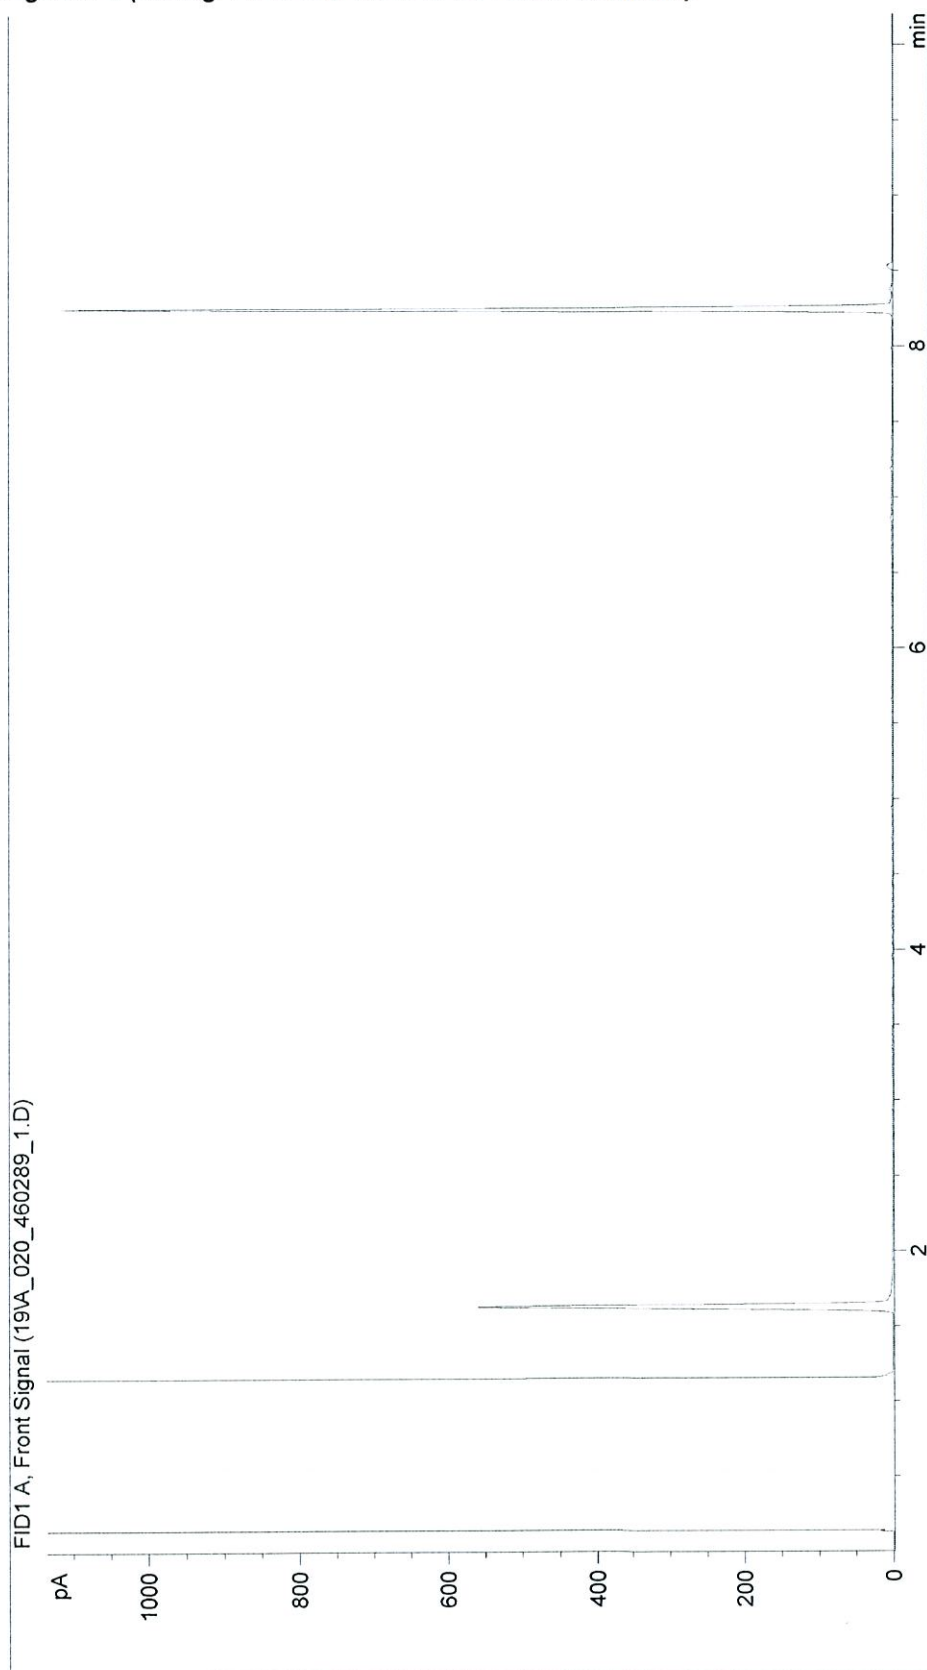
Chromatogram for Order No. 259352, Analysis No. 460289, created at 19.07.2011 16:14:27

**Monsteromschrijving: mm 2 (boring 1-2+1-3+1-4+2-2+2-3+2-4: 0.5-2.0 m-mv)**

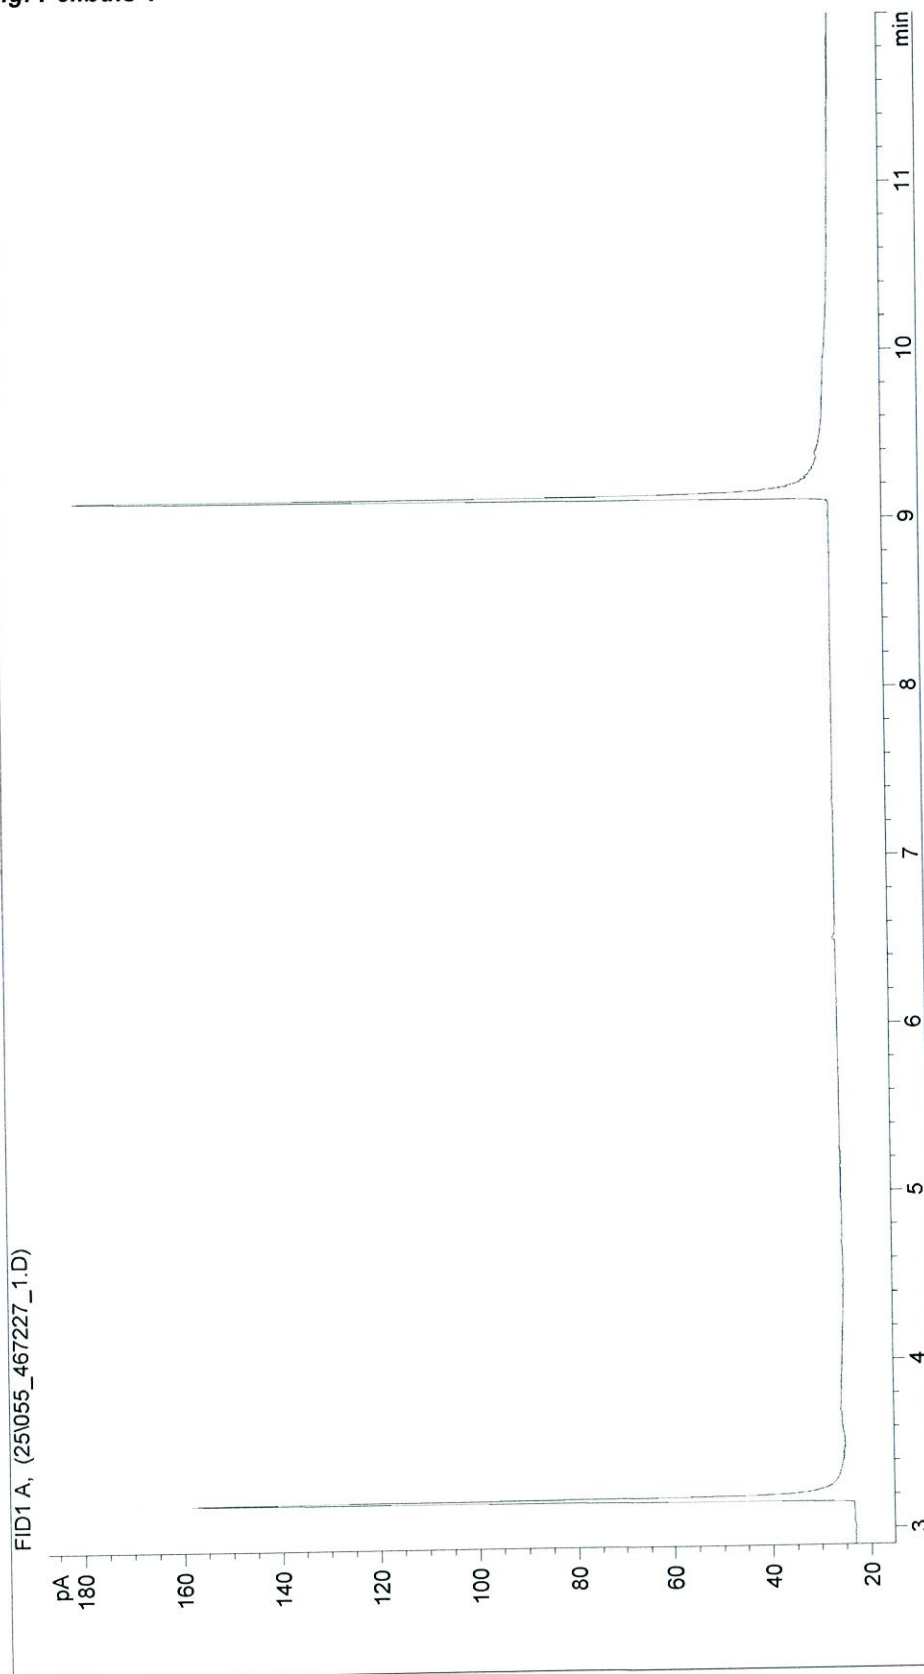
Chromatogram for Order No. 260396, Analysis No. 467227, created at 26.07.2011 23:54:26

**Monsteromschrijving: Peilbuis 1**

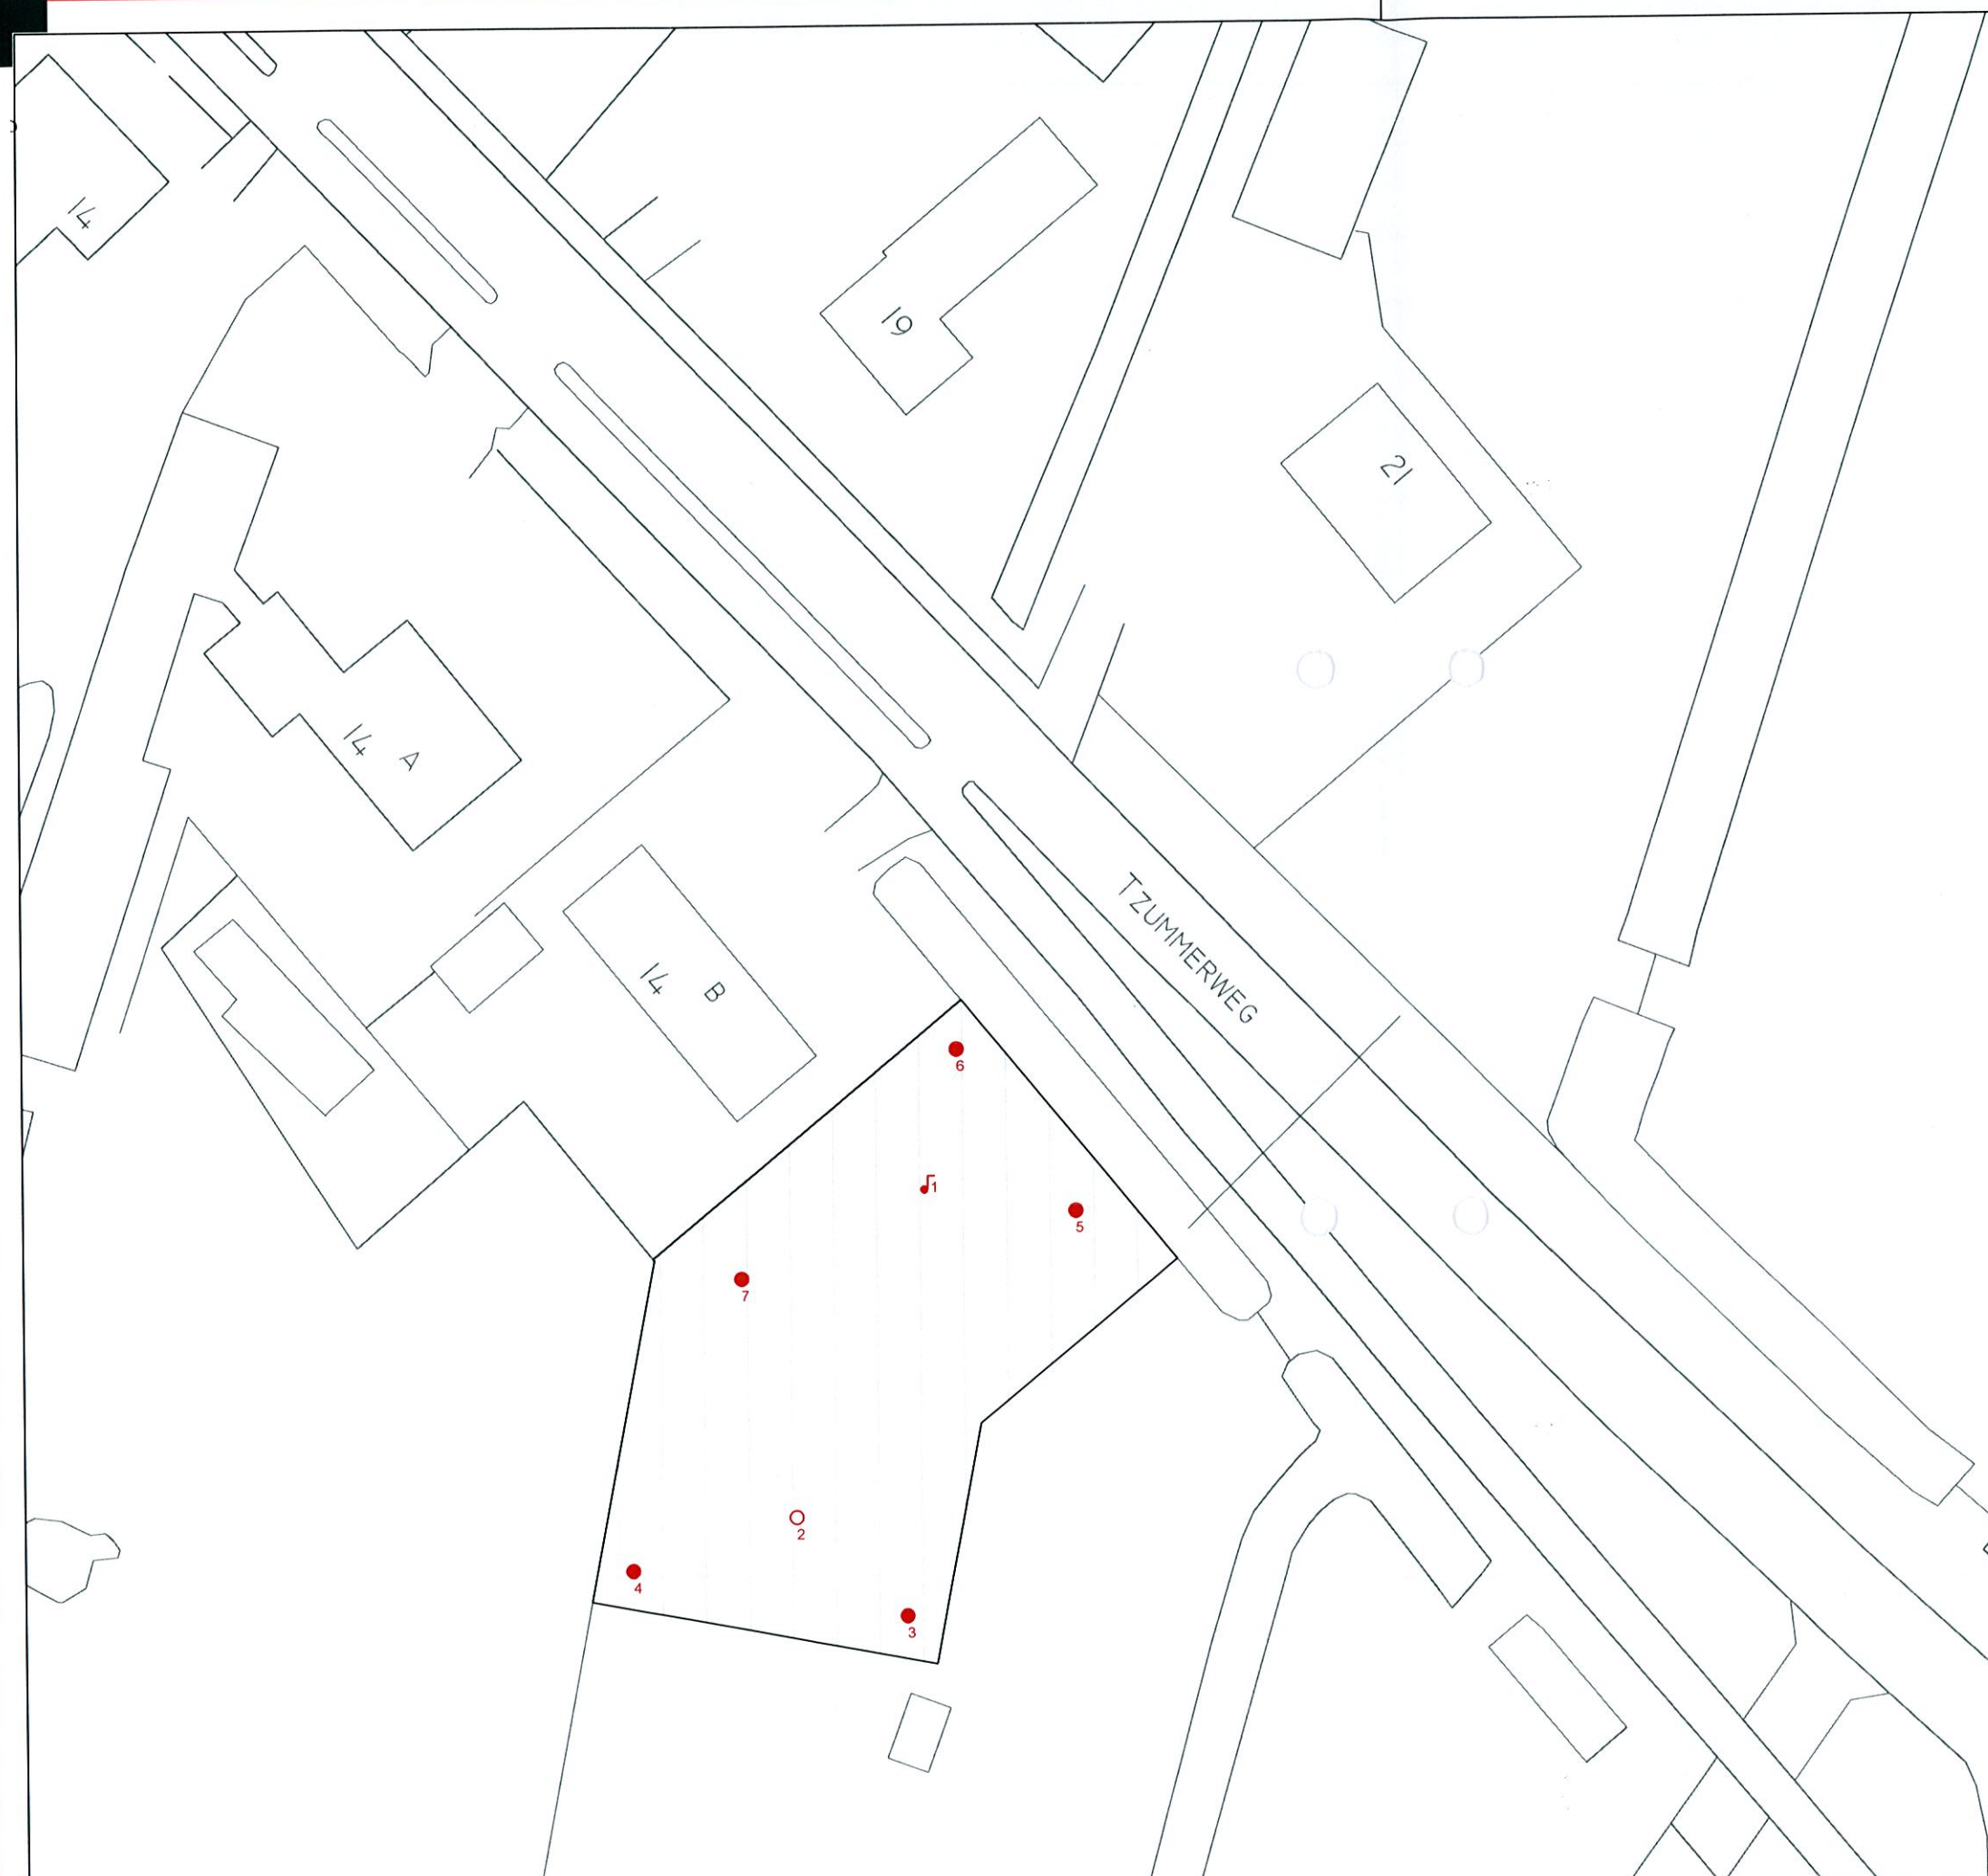
- Boring tot 0.5m - maaiveld
- Boring tot 2.0m - maaiveld
- ♪ Peilbuis
- Onderzoekslocatie

De situering van de monsterpunten is weergegeven in tekening 2 (Overzichtskaat met boorpunten).
