**Opdrachtgever:
Van den Heuvel Ontwikkeling en Beheer BV**

Verkennend bodemonderzoek
Zijl 2 (ged), Vuren

JUNI 2016

BM/2296-2016

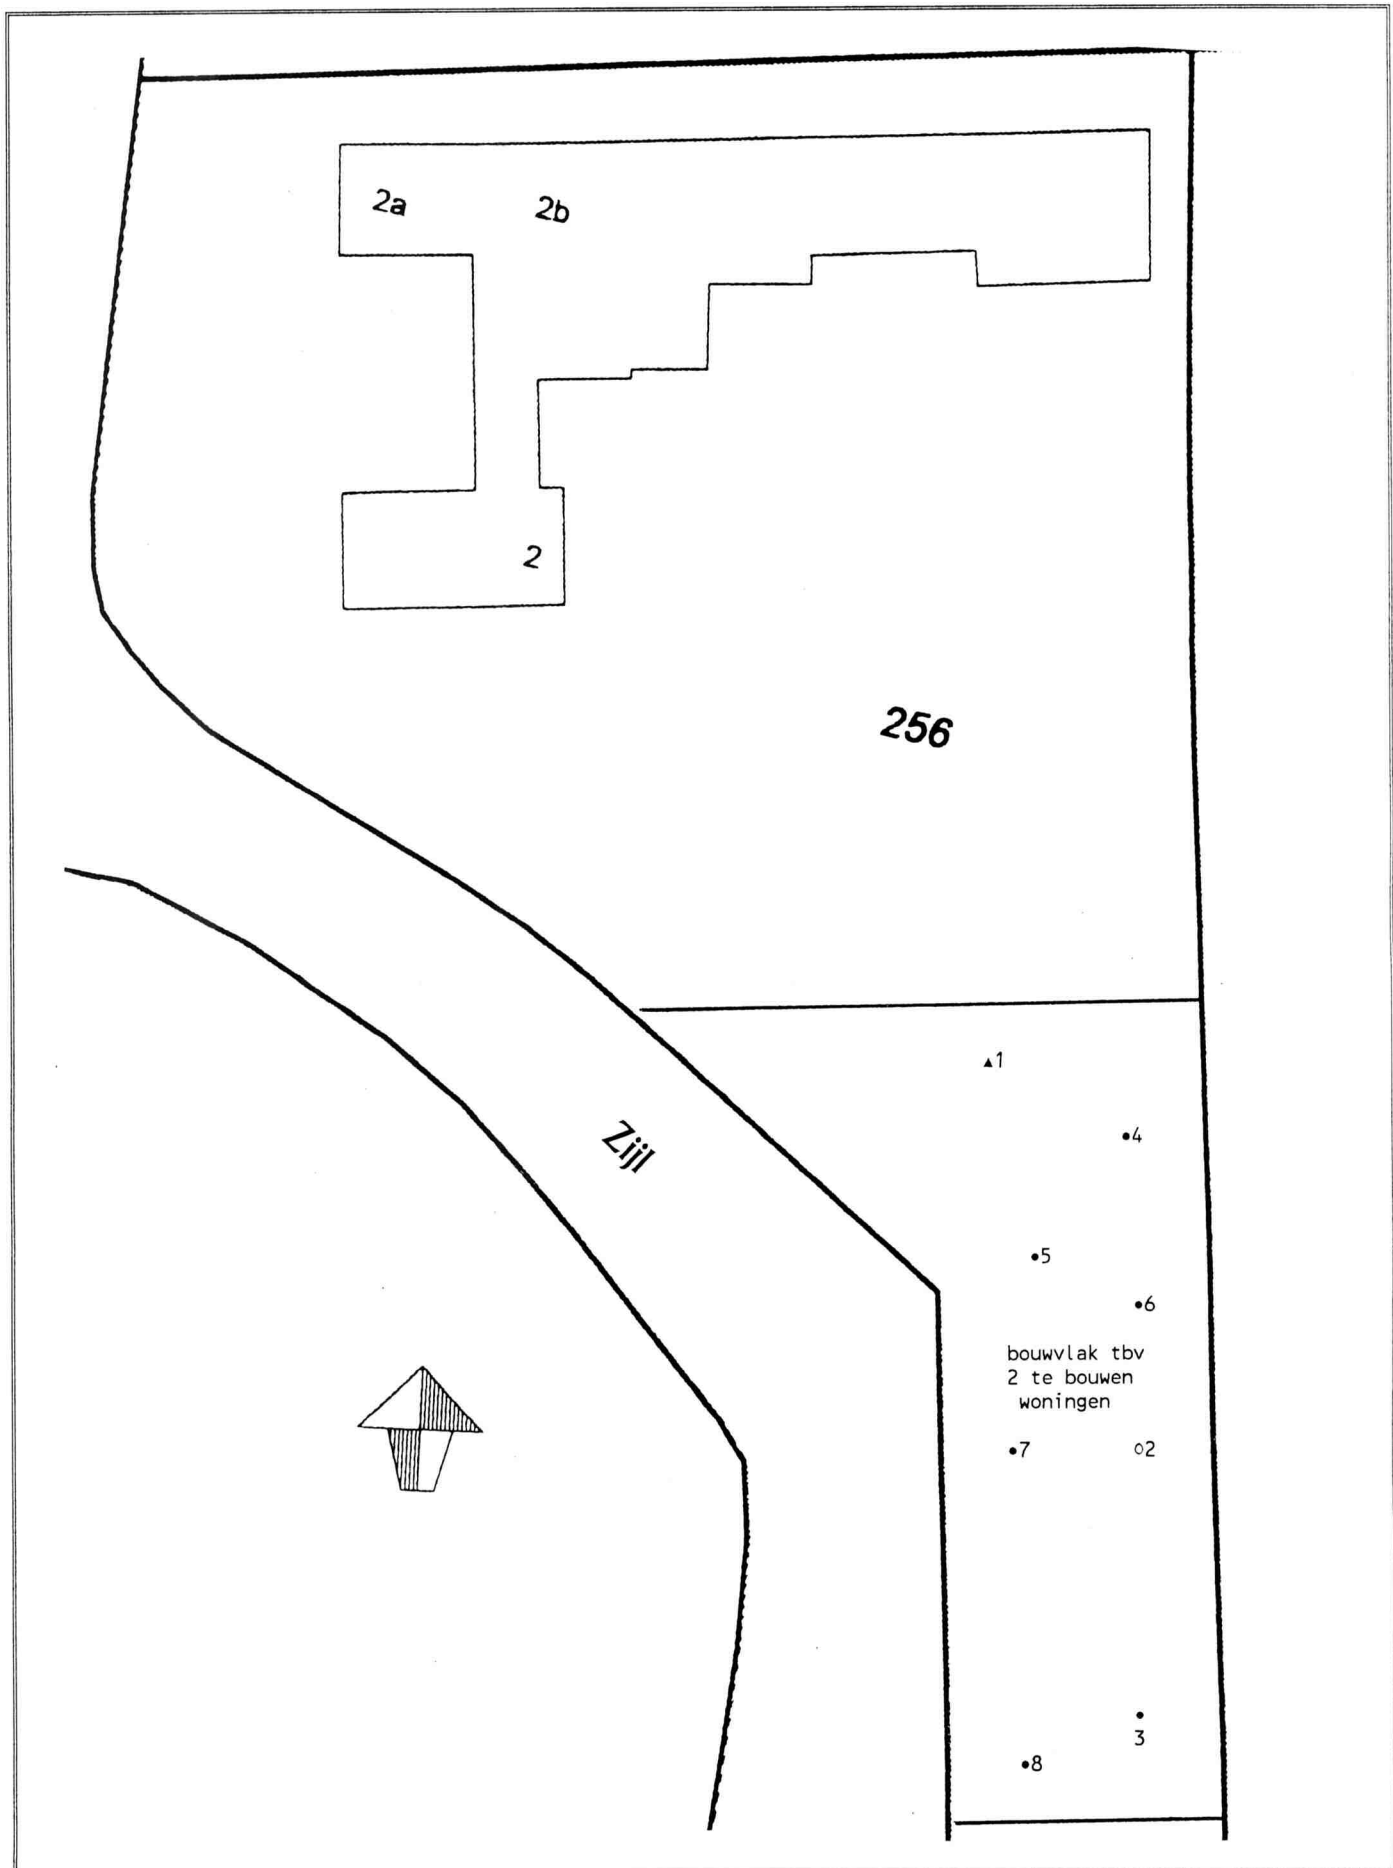
BIJLAGE 2 :SITUATIESCHETS MET LOCATIES BORINGEN EN PEILBUIS
(bouwvlak 2 te bouwen woningen)

Op 25 mei 2016 zijn op de onderzoekslocatie de veldwerkzaamheden verricht. Voor het boren is een Edelmanboor gebruikt. De locaties van de boringen en de peilbuis zijn weergegeven in bijlage 2. Er zijn 8 boringen verricht. Boring 1 is uitgevoerd tot 2.4 m-mv (meter beneden maaiveld) en is voorzien van een peilbuis. Boring 2 is 2 m diep uitgevoerd en de overige boringen tot 0.5 m-mv. De uitkomende grond is zintuiglijk onderzocht op de aanwezigheid van eventuele verontreinigingen en beschreven. De beschrijvingen van de boorprofielen zijn opgenomen in bijlage 3.

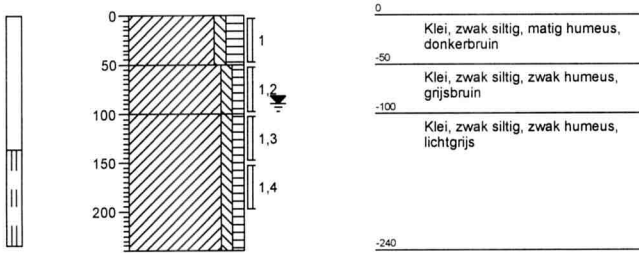
Boring: 1

Uit de boorbeschrijvingen (bijlage 3) blijkt dat de bodem op het grasland bestaat uit een toplaag van matig humeuze klei en de ondergrond bestaat uit grijze zwak humeuze zware klei. Zintuiglijk zijn geen verontreinigingen of bijmengingen aangetroffen. Op de datum van grondwatermonstername werd grondwater op 0.90 m-mv aangetroffen. De overige veldwaarnemingen staan in bijlage 3.

GWS: 90
Opmerking: pH 7,3 Ec 115 mS/m 54 NTU
