# **VERKENNEND (ASBEST)BODEMONDERZOEK**

Kanaaldijk-Noord 1 te Arkel

**Projectnummer** : 20200220

**Documentnummer** : 20200220-D-VO-1

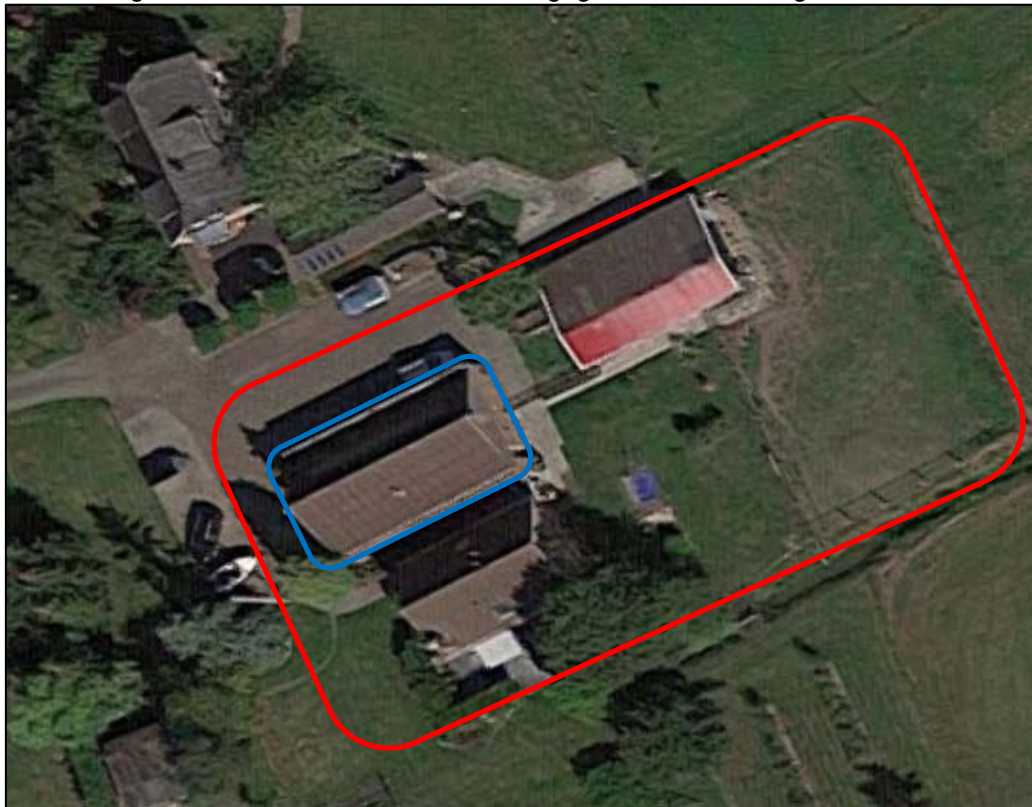
Afbeelding 1) Onderzoekslocatie ter plaatse van de rode lijn, wijziging bedrijfspand ter plaatse van blauwe lijn

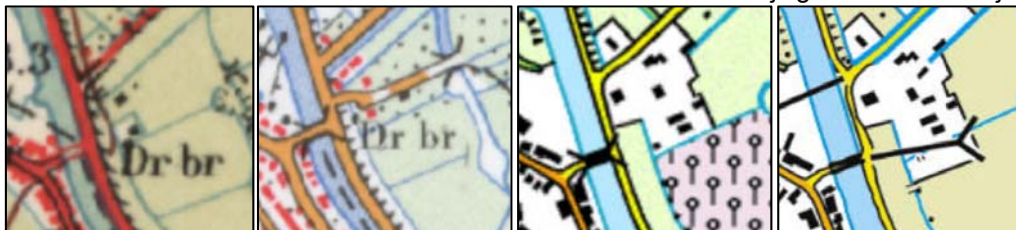
Afbeelding 2) Topografische kaarten

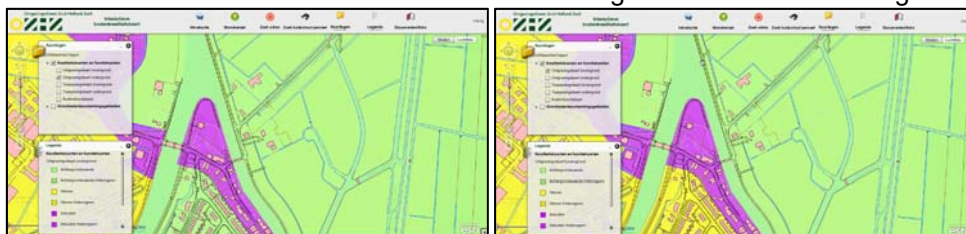
Volgens de geraadpleegde interactieve bodemkwaliteitskaart van Omgevingsdienst Zuid-Holland Zuid voldoen zowel de boven- als de ondergrond aan klasse achtergrondwaarde.

Afbeelding 3) Interactieve bodemkwaliteitskaart Omgevingsdienst Zuid-Holland Zuid

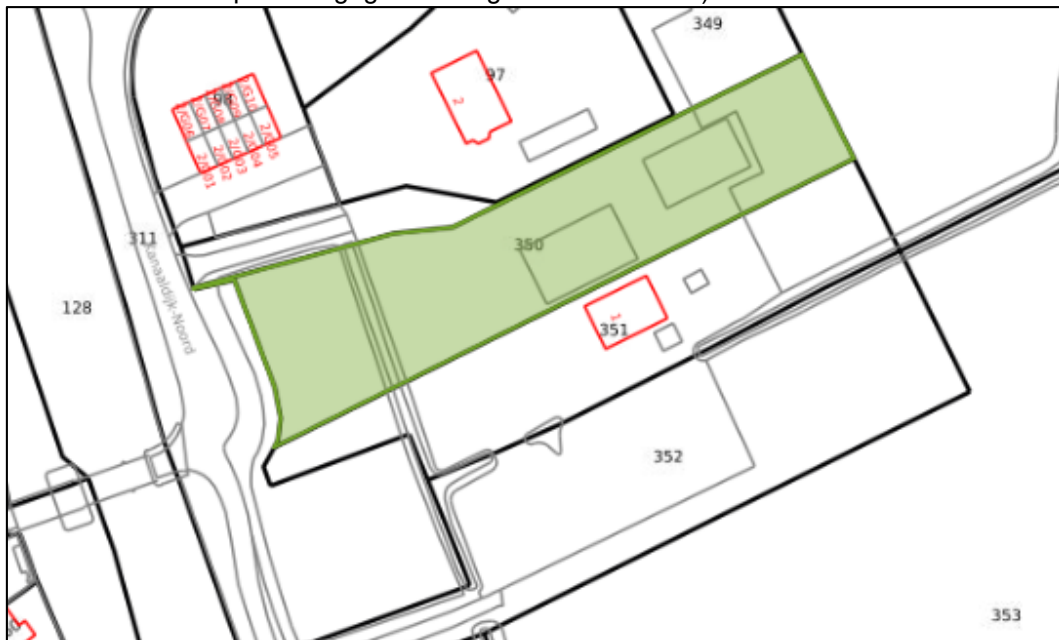
Afbeelding 6) Groen gearceerd perceel G350 met de bestemmingsplanwijziging

In dit deel van het terrein is de voormalige olie-vetafscheider, de wasplaats en de voormalige werkplaats aanwezig. Zowel in het onderzoek van Bakker milieuvadvisen als in dit uitgevoerde onderzoek zijn alleen lichte verontreinigingen aangetroffen in grond- en grondwater.

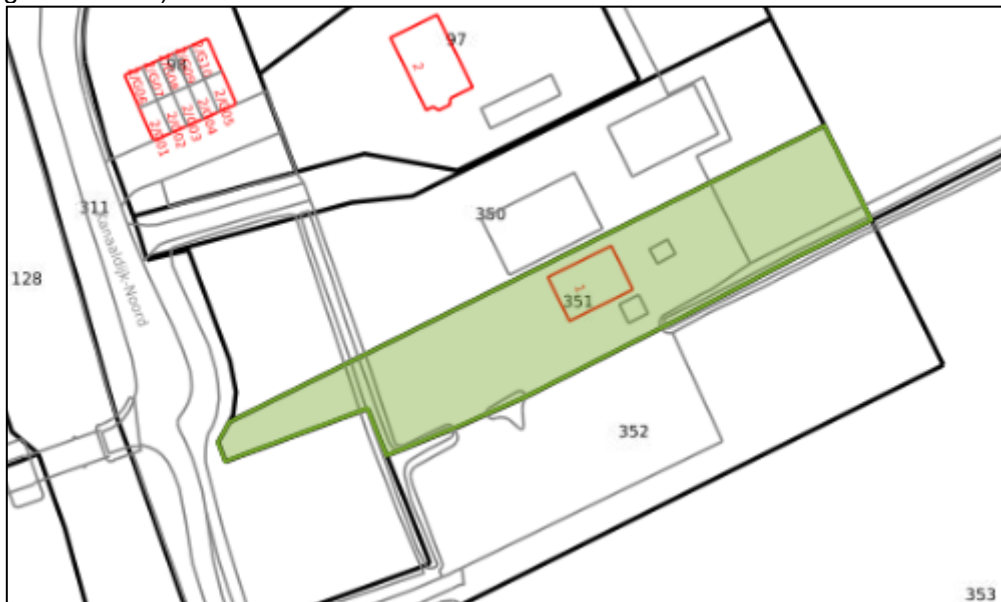
Afbeelding 7) Groen gearceerd perceel G351

Zowel in het onderzoek van Bakker milieuadviezen als in dit uitgevoerde onderzoek zijn alleen lichte verontreinigingen aangetroffen in grond- en grondwater, uitgezonderd een sterke asbestverontreiniging >100mg/kg/ds.
