# VERKENNEND BODEMONDERZOEK

Activiteitenzone Giessenburg – nabij zwembad

**Documentnummer** : 20160404-D-VO-1

**Datum** : 28-03-2017

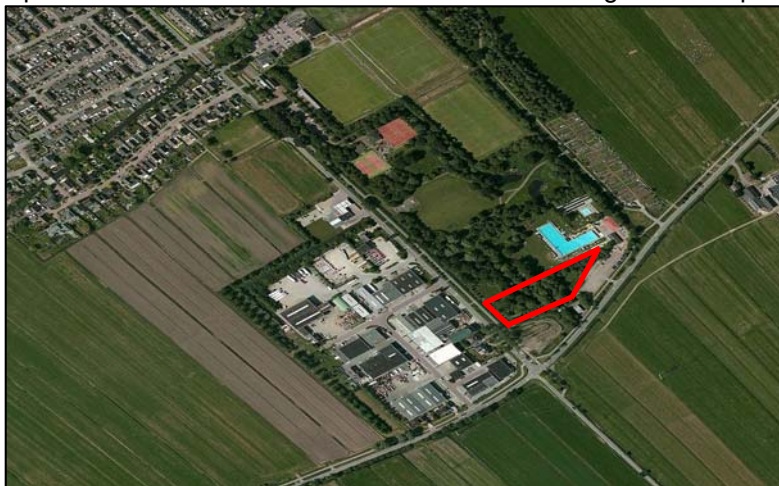
Afbeelding 1) Onderzoekslocatie ter plaatse van de rode lijn (bron Bingmaps)

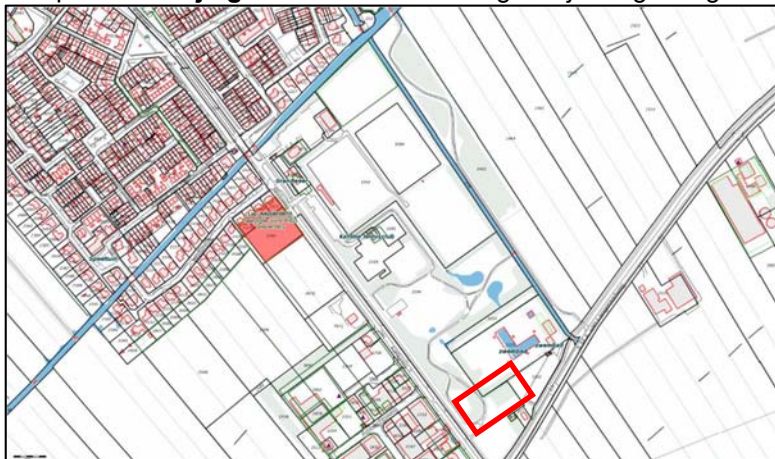
Afbeelding 2) Onderzoekslocatie ter plaatse van de rode lijn (bron OZHZ)

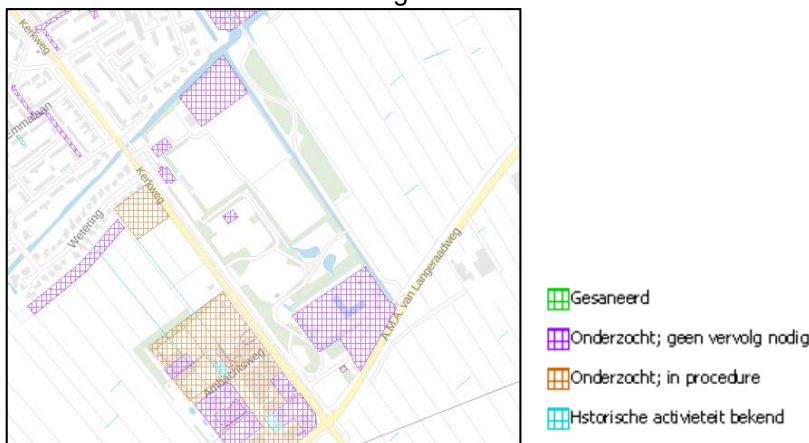
Ter plaatse van de onderzoekslocatie zijn van een deel geen onderzoeksgegevens bekend of historisch activiteiten en een deel staat bekend als: "onderzoek uitgevoerd, geen noodzaak tot verder onderzoek of sanering", zie onderstaande figuur. Een indicatie van de bodemkwaliteit wordt niet gegeven.

Afbeelding 3) Bodemloket

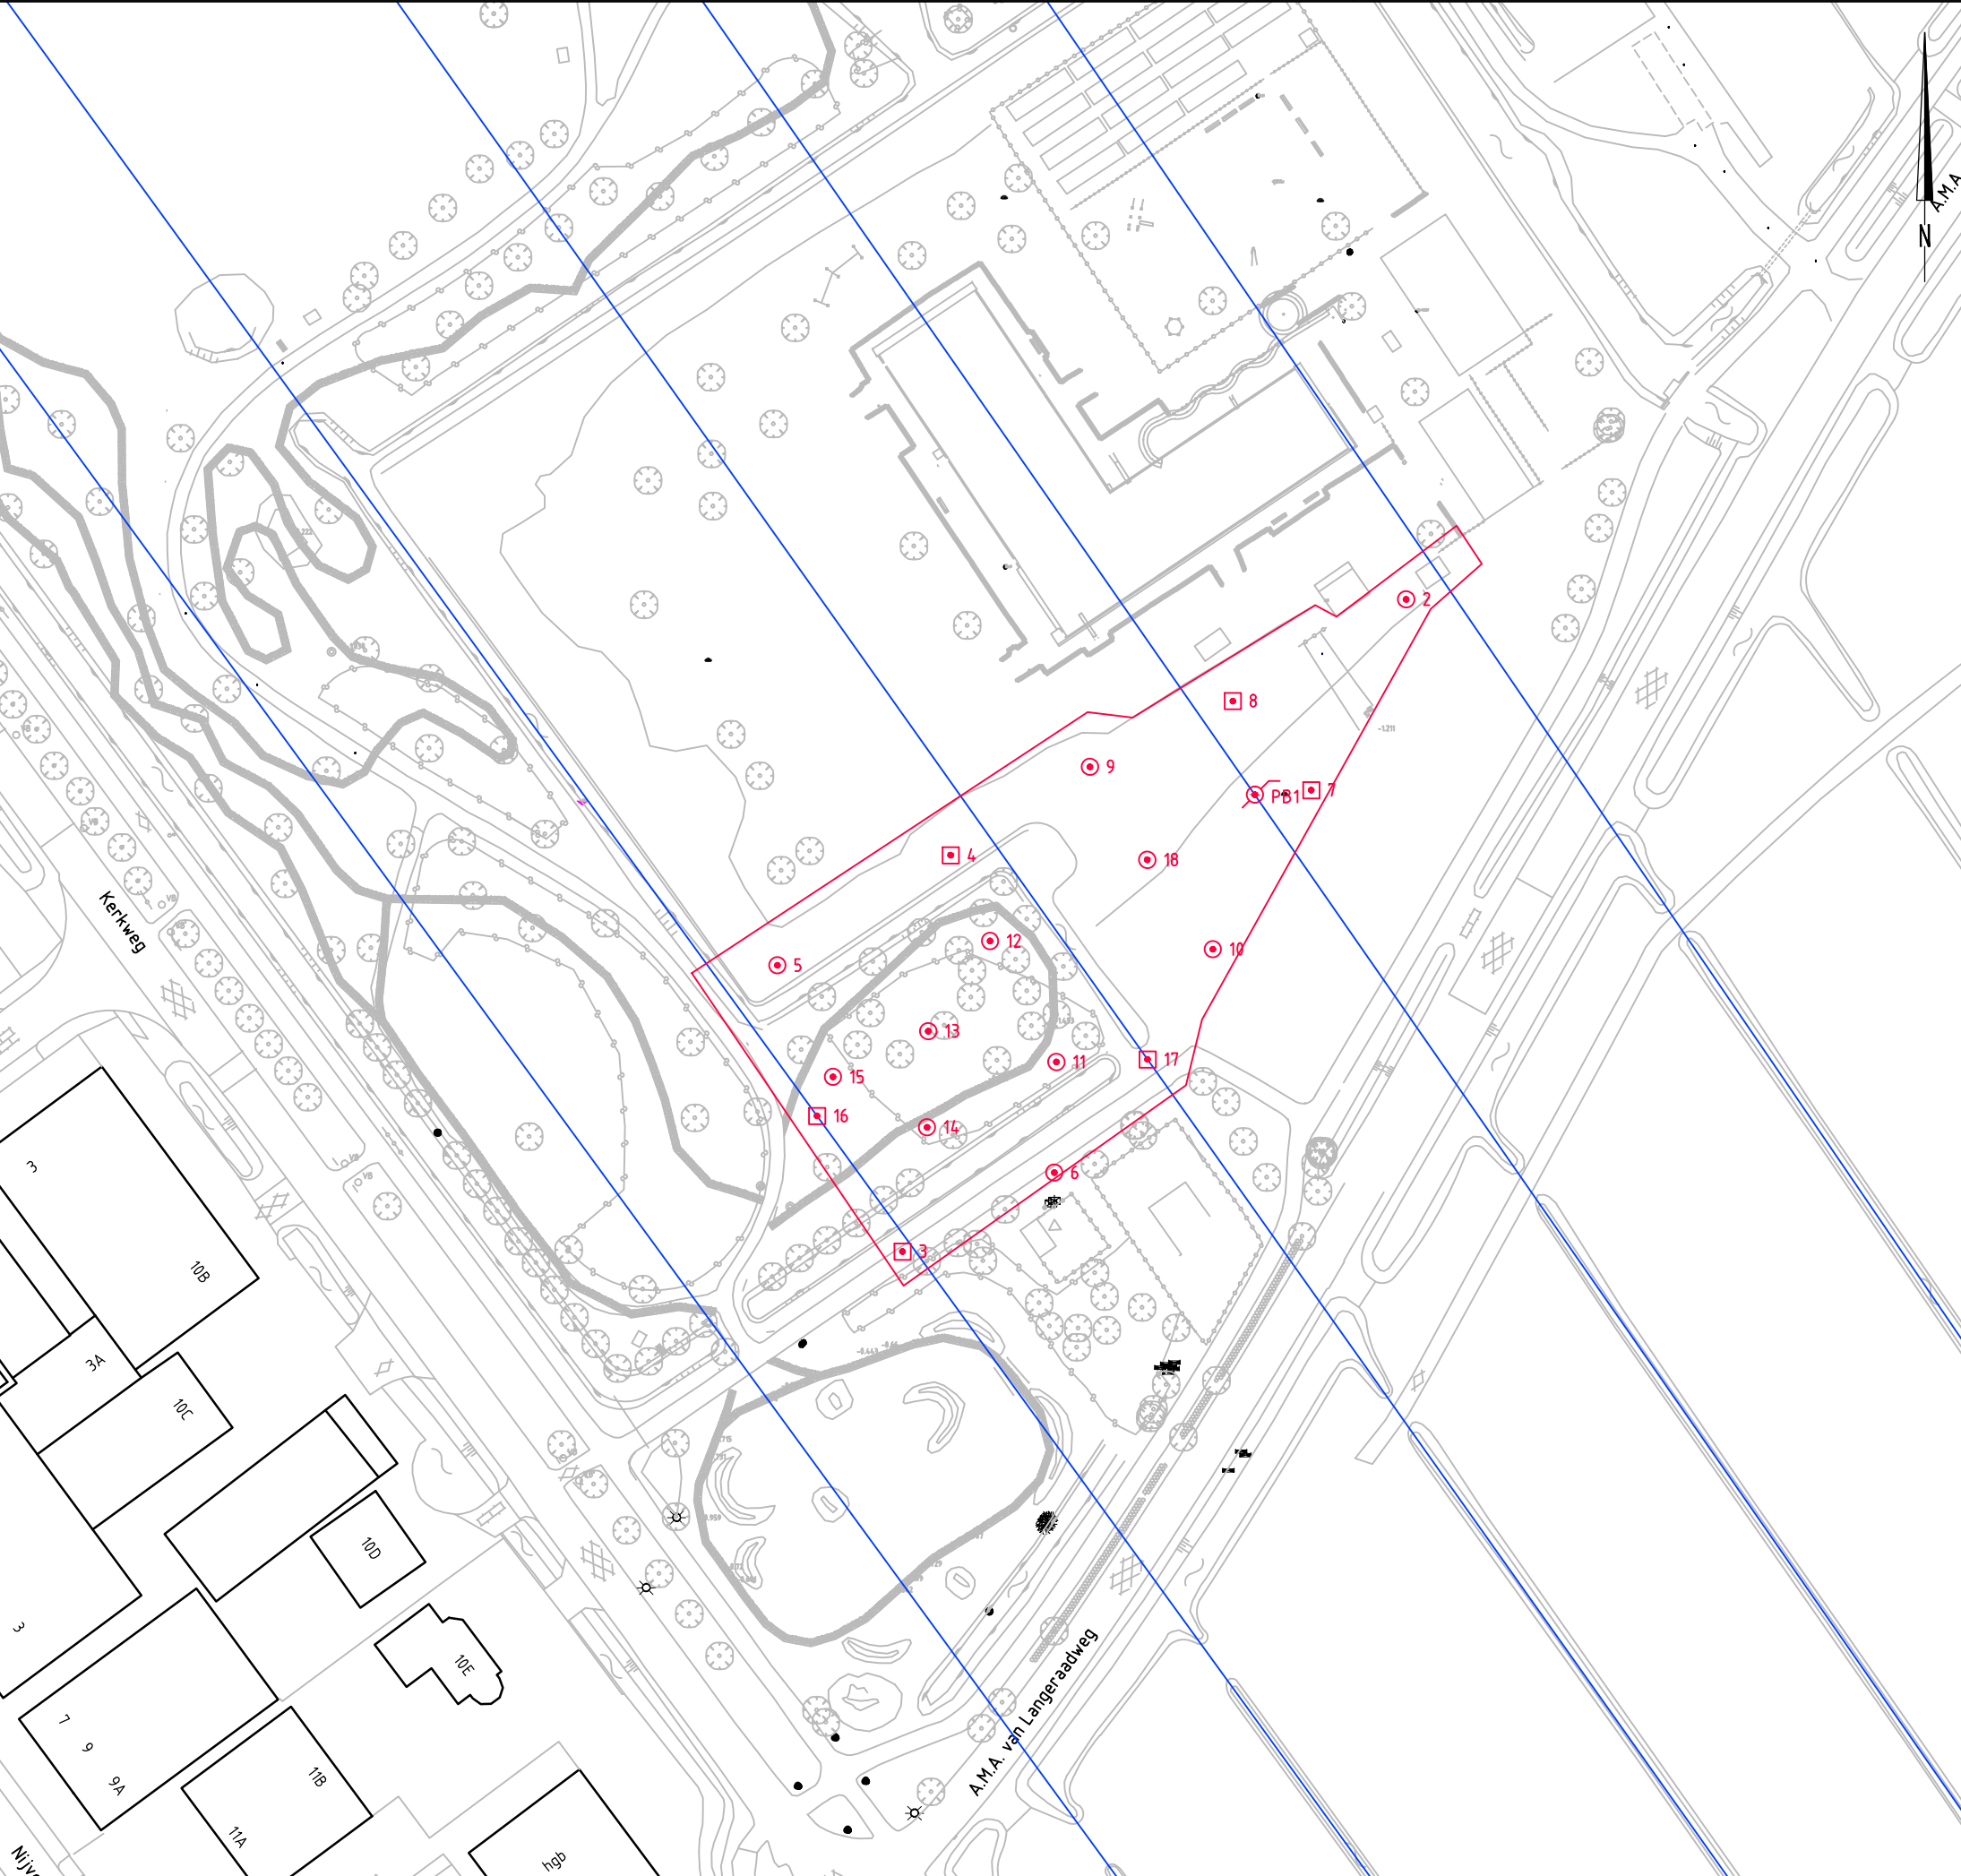
### **Situatietekening met boringen**

- 11 boringen tot 0,5m-mv;
- 3 boringen tot grondwater;
- 1 boringen welke afgewerkt zijn met een peilbuis;

Ten aanzien van de voormalige watergangen binnen de onderzoekslocatie met een lengte van ca. 160 meter is de volgende onderzoeksinspanning verricht:

- 3 boringen tot ca. 1,5m-mv.

Boring 1, is afgewerkt met een peilbuis met een filter van 1.34-2.34m-mv, bij een grondwaterstand van 0,50 m-mv.

- 1 boring
- 1 boring - diep
- 1 peilbuis
- voormalige watergang

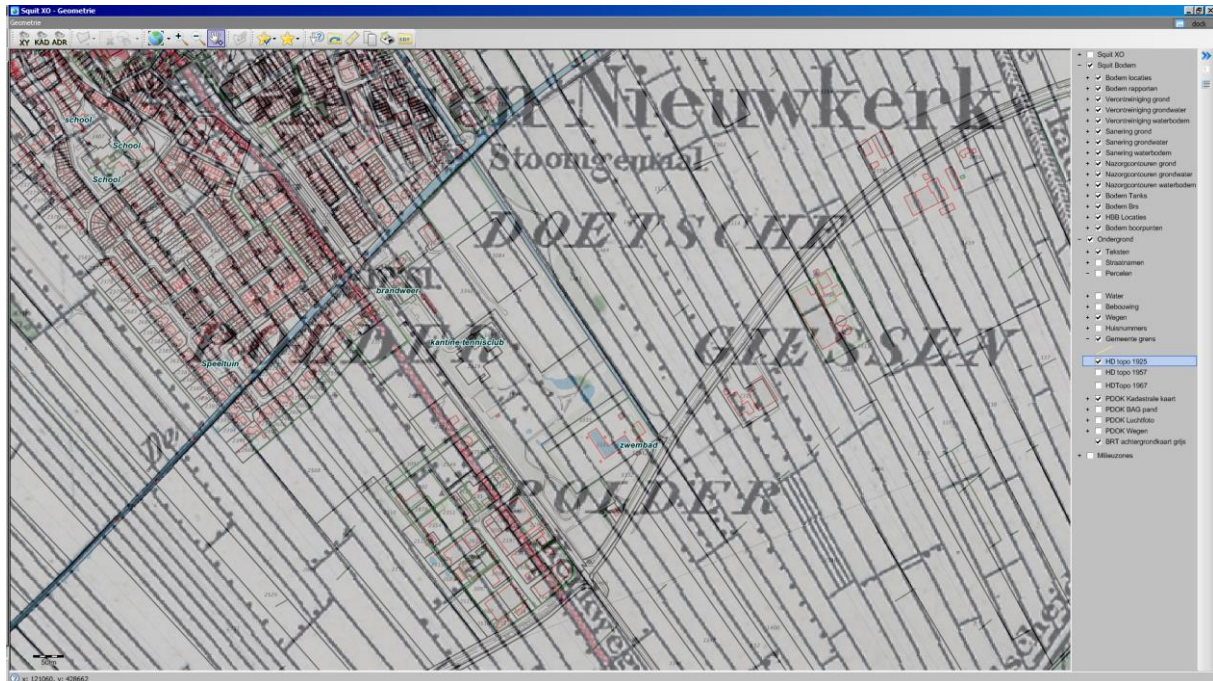
## Kaart van 1925

**Denk aan de voormalige sloten, boomgaarden en glastuinbouwkassen. Betreffende locaties zijn mogelijk verdacht in verband met bodem bedreigende activiteiten vanuit het verleden.**

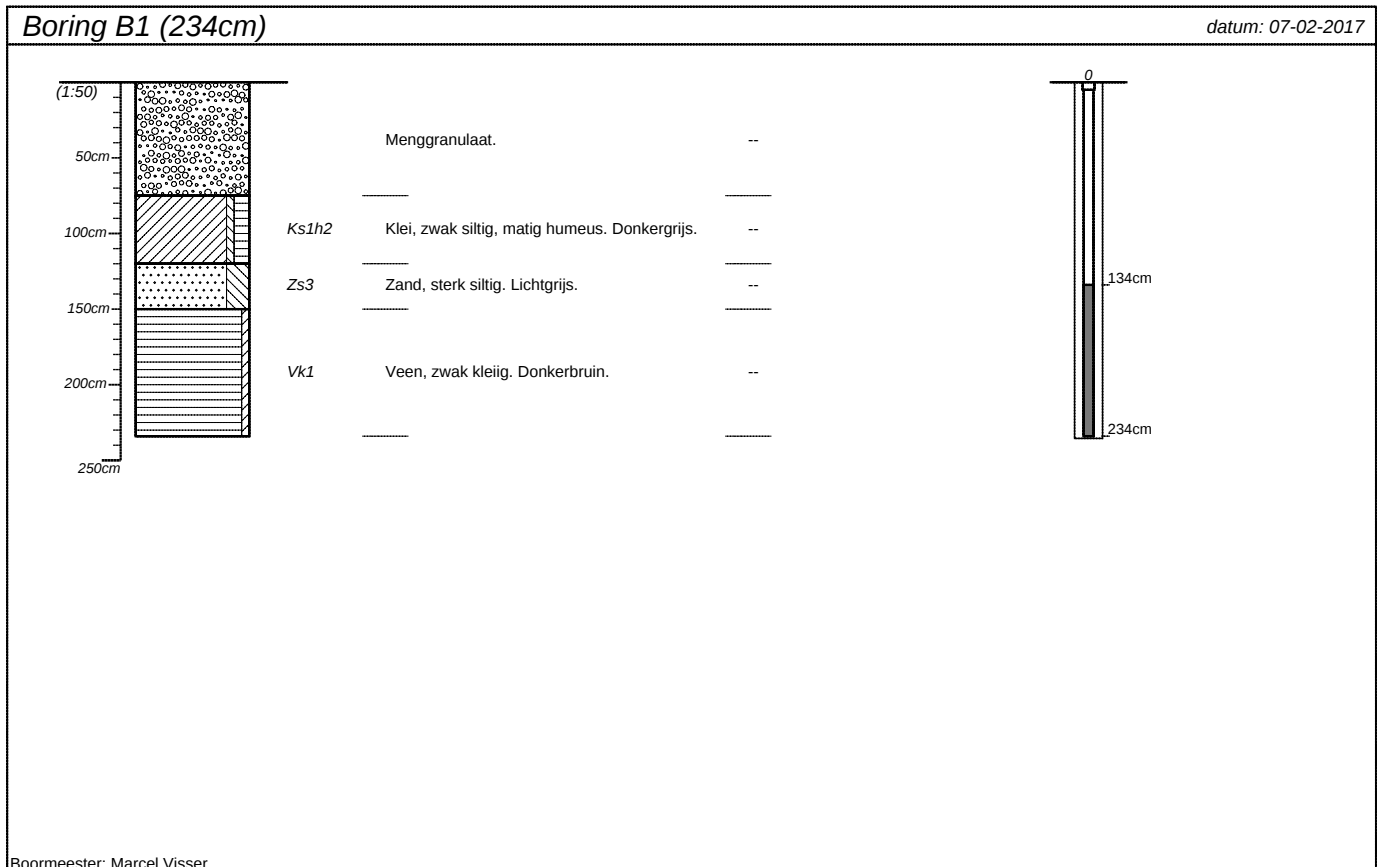
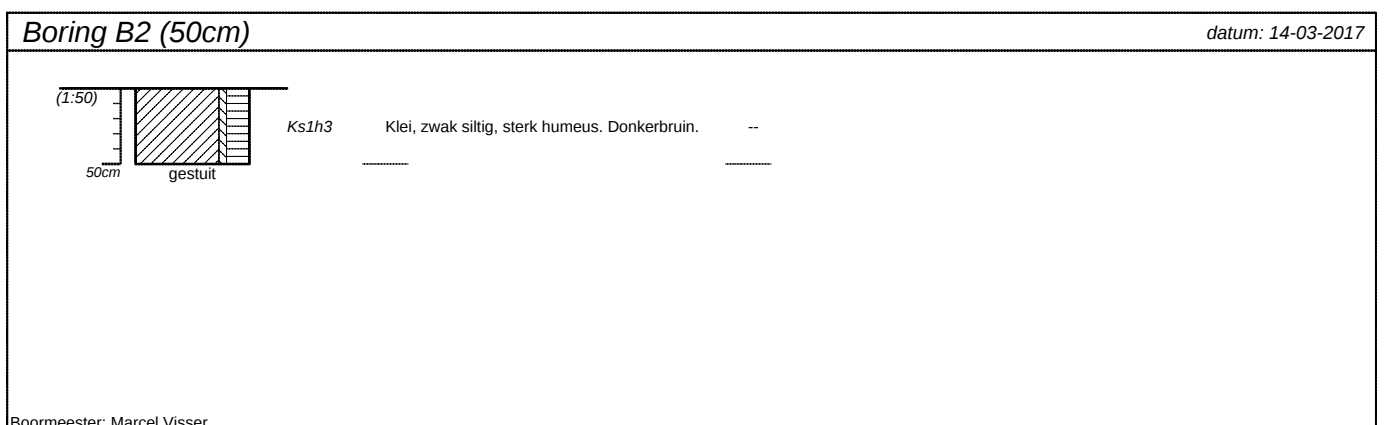
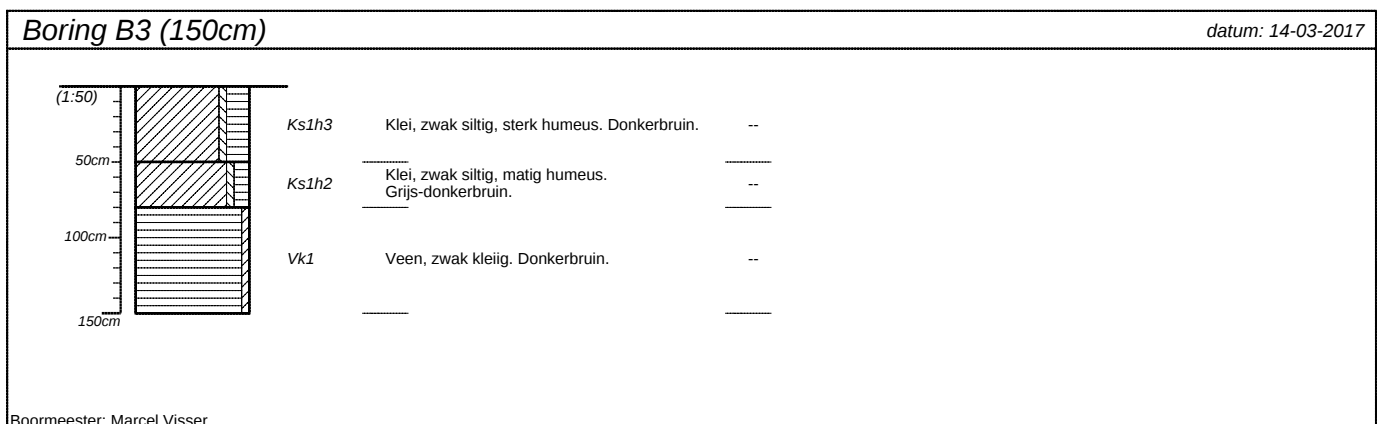
| projectnummer<br><b>20160444.1</b> | blad<br><b>1/5</b> | locatieadres<br><b>Kerkweg<br/>Bodemonderzoek D</b> | |

Uit de boorbeschrijvingen (bijlage D) blijkt dat de bovengrond bestaat uit klei op een in diepte variërende ondergrond van veen, met een enkele tussenlaag van zand.

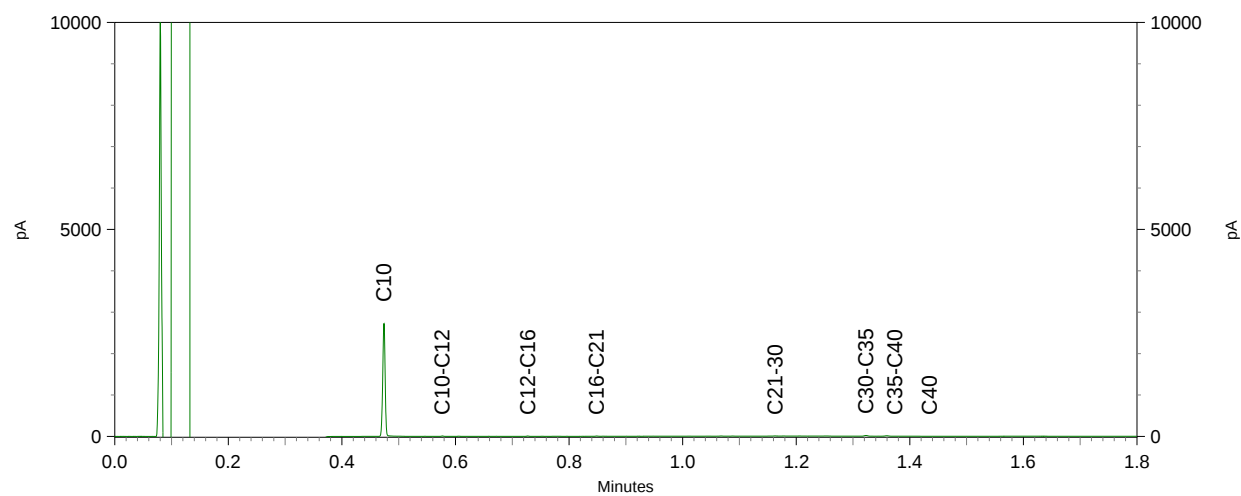
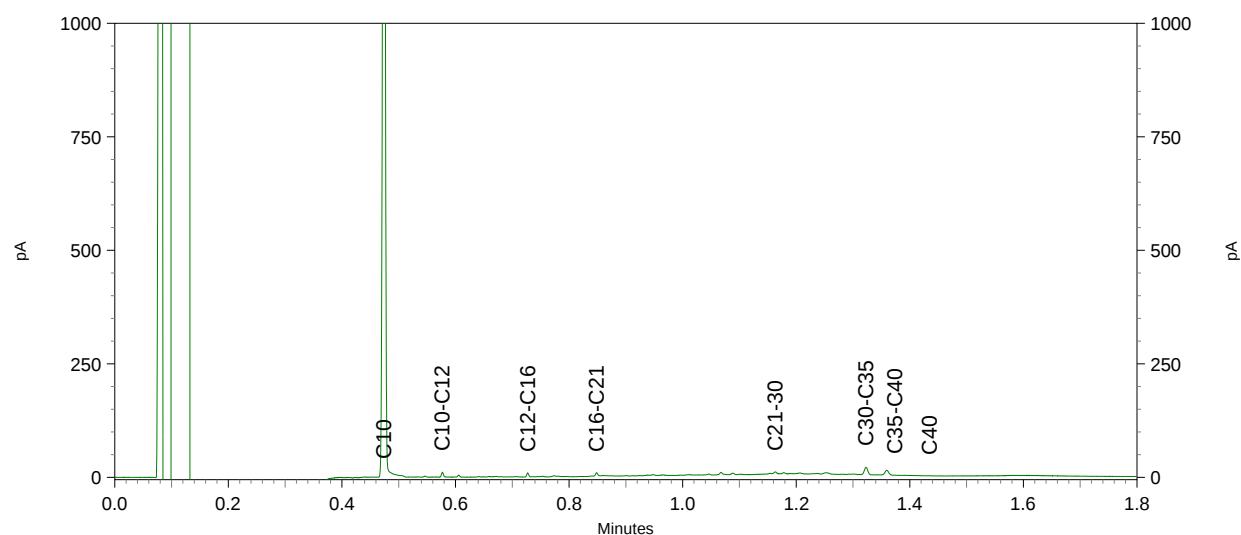
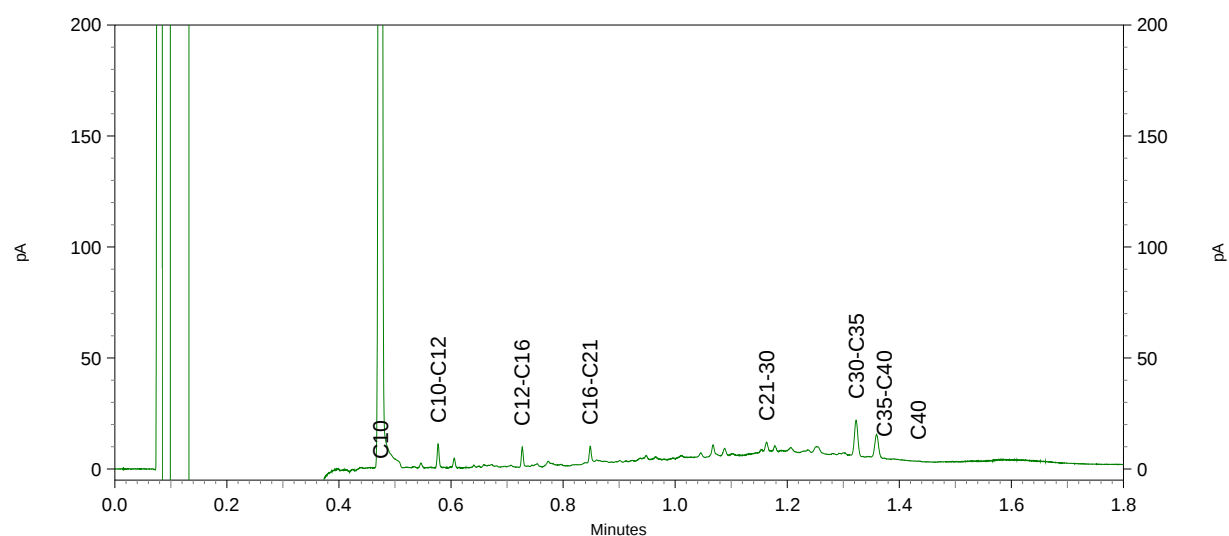
## Chromatogram TPH/ Mineral Oil

Sample description.: MM2
