**Rapportage asbestinventarisatie  
conform certificatieschema asbestinventarisatie en asbestverwijdering**

**Projectnummer: CMC-1904-0409**

**Woning met bedrijfshal en loods aan de Eskampweg 3 en 5 te Ommen**

Opdrachtgever : Aldi Vastgoed B.V.  
Pascalweg 21  
4104 BE Culemborg  
t.a.v : Dhr. V. Hullegie  
Versie : 1  
Datum onderzoek : 13 mei 2019  
Datum rapportage : 20 mei 2019  
Rapportage geldig tot : 20 mei 2022

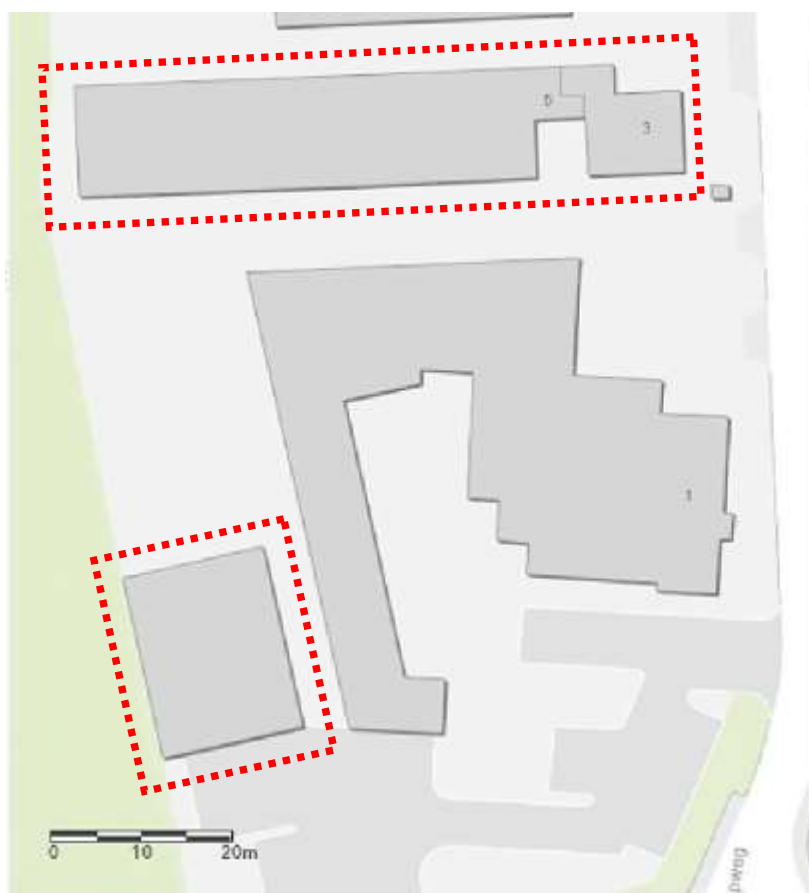
Onderzoeksgebied binnen stippellijn

5 meter uit de gevels / tot aan het naastgelegen bouwwerk
