## Asbestinventarisatierapport volgens Bijlage XIII A van de Arbeidsomstandighedenregeling

Varsseveldsestraatweg 63B, 7122 NL Aalten

Projectnummer: 2018402  
Versienummer: 1

Datum onderzoek: 27-06-2018  
Interne autorisatie: 05-07-2018  
Rapport geldig tot: 05-07-2021

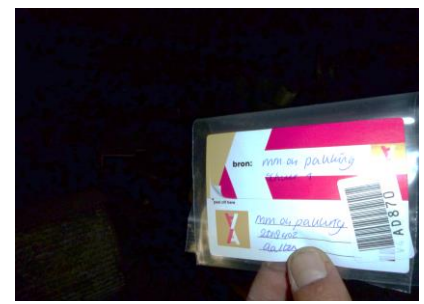
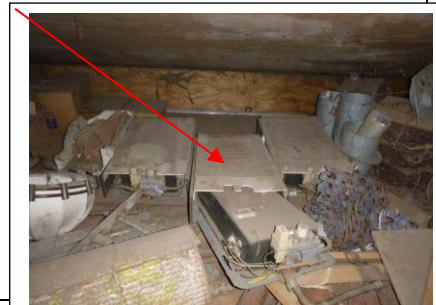
Bron : 4  
 Certificaatnummer : STL.105161  
 Resultaat : 30-60 % Chrysotiel  
 Hechtgebonden : Nee  
 Omschrijving : MM-04 pakking  
 Plaats : In gevelkachels DRU  
 op zolder in schuur 1  
 Hoeveelheid : 3 stuks  
 Beschadigd : Niet  
 Verweerd : Niet  
 Bevestigd : Geklemd  
 Klasse indeling : 1  
 Opmerking : Gevelkachels in zijn geheel  
 verwijderen.  
 Voor aanvullende informatie  
 zie SMA-rt, pagina 36.

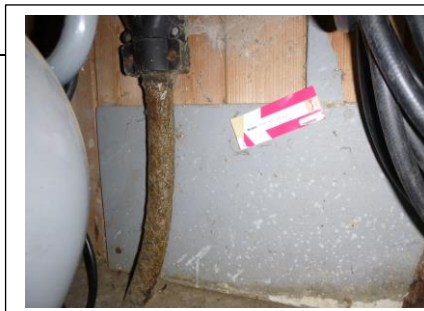
Bron : 5  
 Certificaatnummer : STL.105161  
 Resultaat : 2-5 % Chrysotiel  
 Hechtgebonden : Ja  
 Omschrijving : MM-05  
 plaat binnen  
 Plaats : In schuur 1  
 Hoeveelheid : 0.2m<sup>2</sup>  
 Beschadigd : Licht  
 Verweerd : Licht  
 Bevestigd : Gespijkerd  
 Klasse indeling : 1\* of  
 2 containment  
 Opmerking : Voor aanvullende informatie  
 zie SMA-rt, pagina 37 en 38.

\*bij totaalsloop van de schuur kan deze bron in zijn geheel uitgezaagd worden, in RK 1

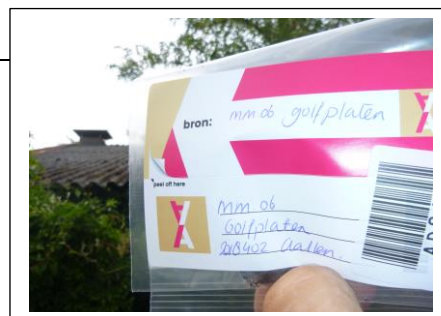
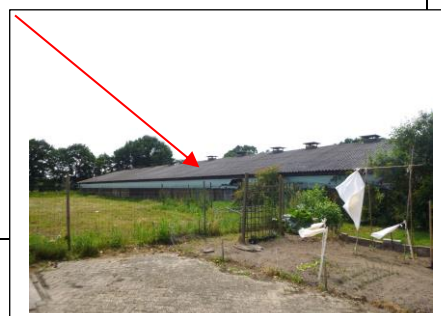
Bron : 6  
 Certificaatnummer : STL.105161  
 Resultaat : 10-15 % Chrysotiel  
 Hechtgebonden : Ja  
 Omschrijving : MM-06 golfplaten + nokstukken  
 Plaats : Dak van schuur 2  
 Hoeveelheid : 860m<sup>2</sup>  
 Beschadigd : Niet  
 Verweerd : Licht  
 Bevestigd : Geschroefd  
 Klasse indeling : 2 openlucht  
 Opmerking : Voor aanvullende informatie zie SMA-rt, pagina 33.

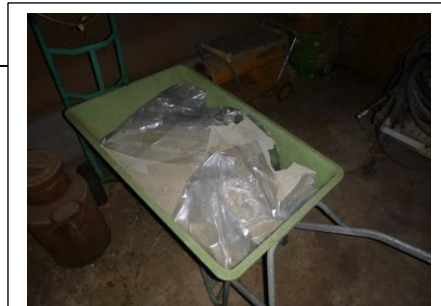
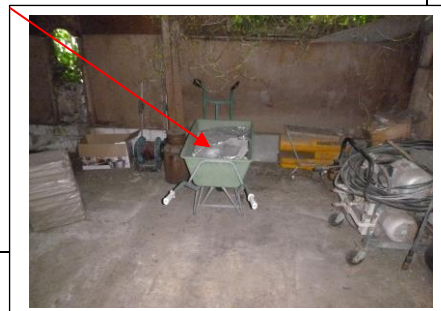
Bron : 7  
 Certificaatnummer : STL.105161  
 Resultaat : 2-5% Chrysotiel  
 Hechtgebonden : Ja  
 Omschrijving : MM-07 plaat restant  
 Plaats : In kruitwagen in schuur 2  
 Hoeveelheid : ±3m<sup>2</sup>  
 Beschadigd : Niet  
 Verweerd : Niet  
 Bevestigd : Los  
 Klasse indeling : 1  
 Opmerking : Voor aanvullende informatie zie SMA-rt, pagina 39.

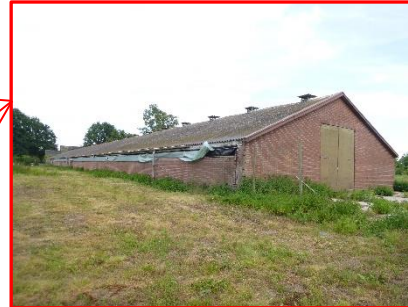
MM-01 golfpalten + deels nokstukken  
MM-02 plaat om kokers 14 stuks

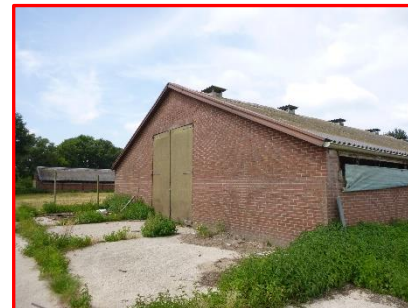
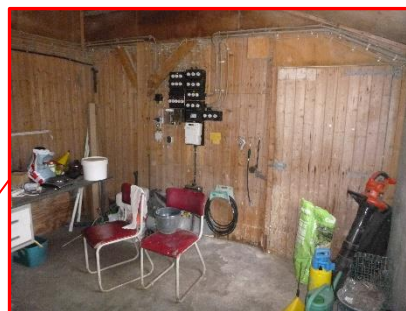
MM-05 plaat binnen .....  
restanten aan spijkers

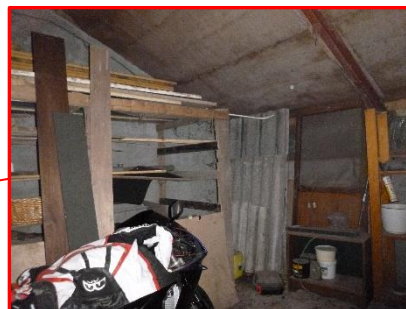
MM-04 pakking ★  
3x DRU kachel

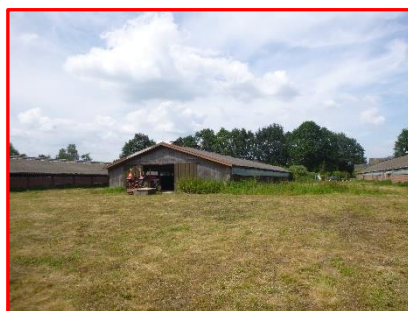
MM-06 golfplaten en nokstukken+  
12x golfplaat als dak koker

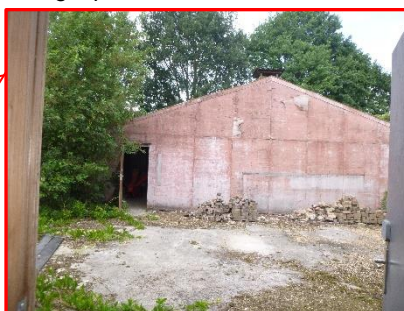
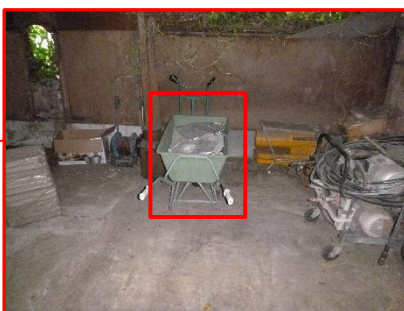
MM-07 plaat restant in  
kruiwagen

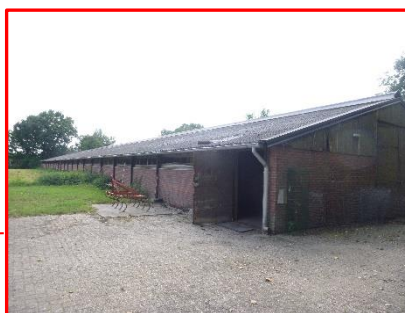
MM-08 golfplaten

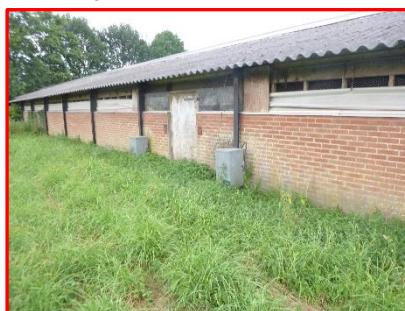
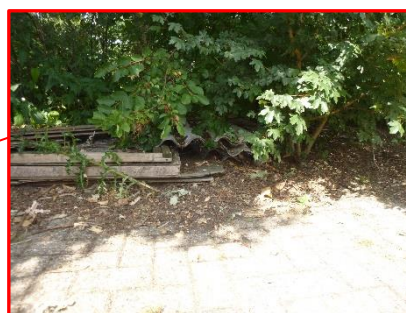
Bron 8a: als MM-08 golfplaten

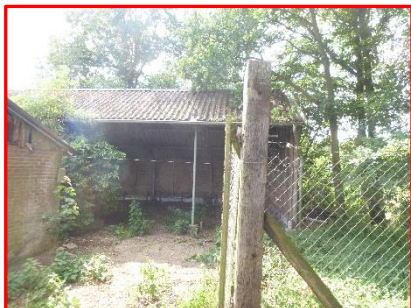
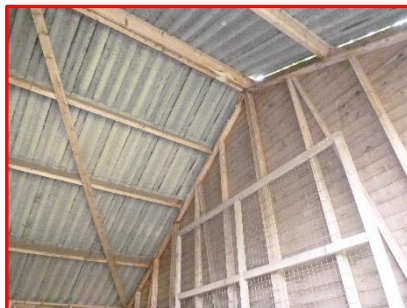
MM-09 golfplaten + nokstukken
