## BOMEN EFFECT ANALYSE

### ONTWIKKELING THORBECKESTRAAT ARNHEM

22 BOMEN, THORBECKESTRAAT, ARNHEM

Referentienummer : 231930  
Opdrachtgever : Thorbecke Ontwikkeling B.V.  
Datum rapport : 4 augustus 2023

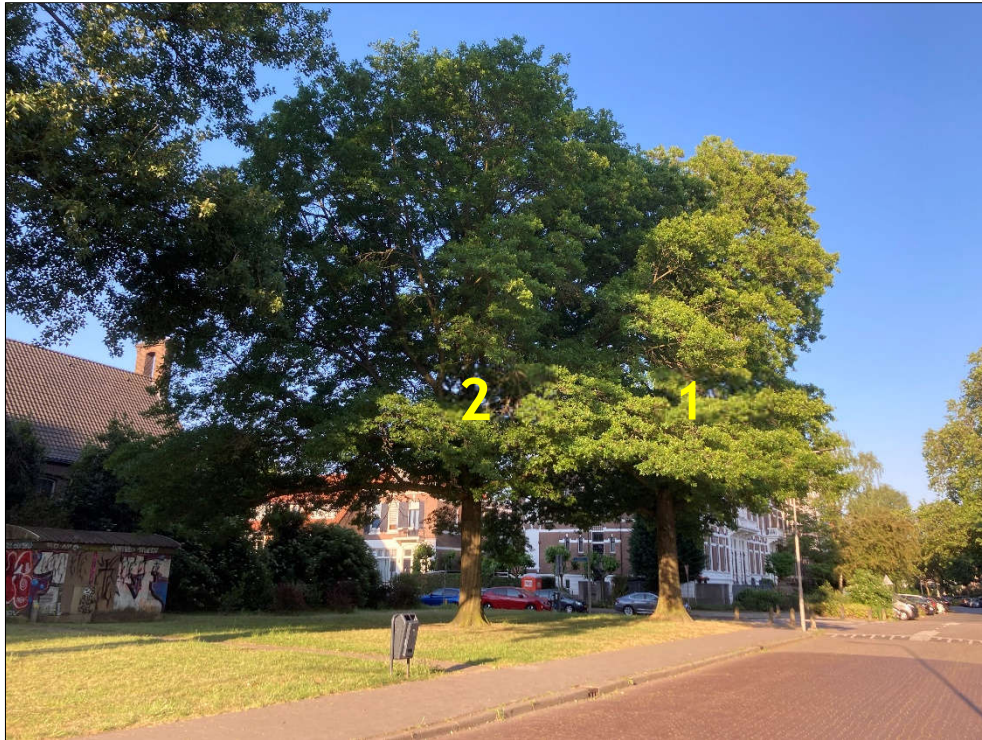
*Afbeelding 7: Moeroseiken buiten de directe invloedssfeer van de nieuwbouw;*

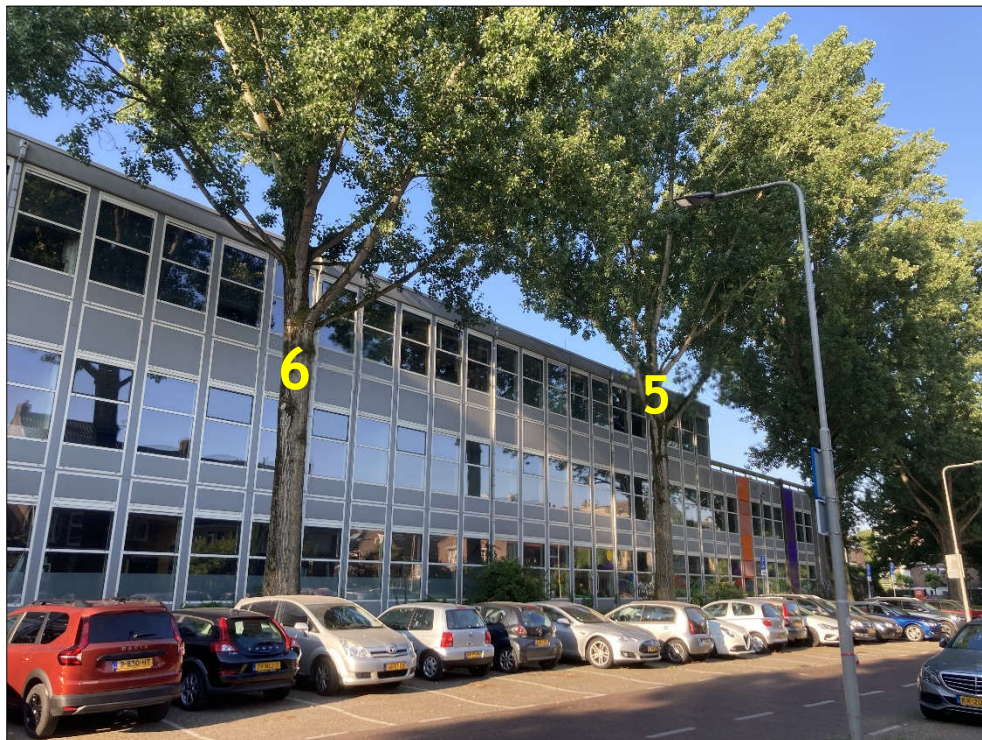
*Afbeelding 8: Canadapopulieren;*

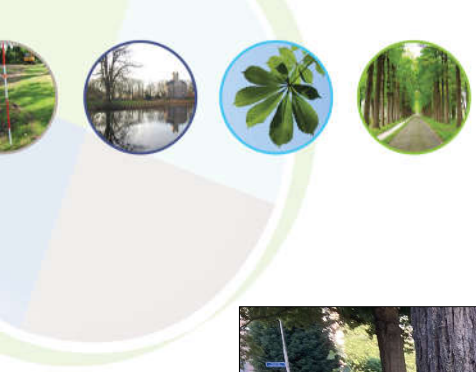
*Afbeelding 9: Recente takbreuk bij populier;*

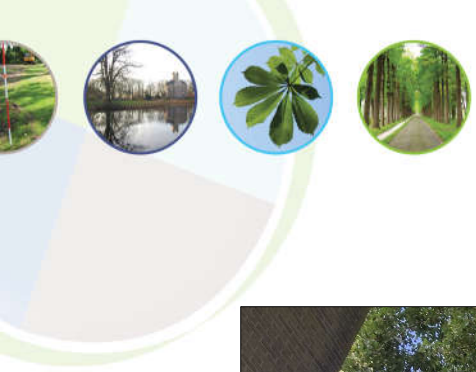
Afbeelding 11: Uitzakkende tak;

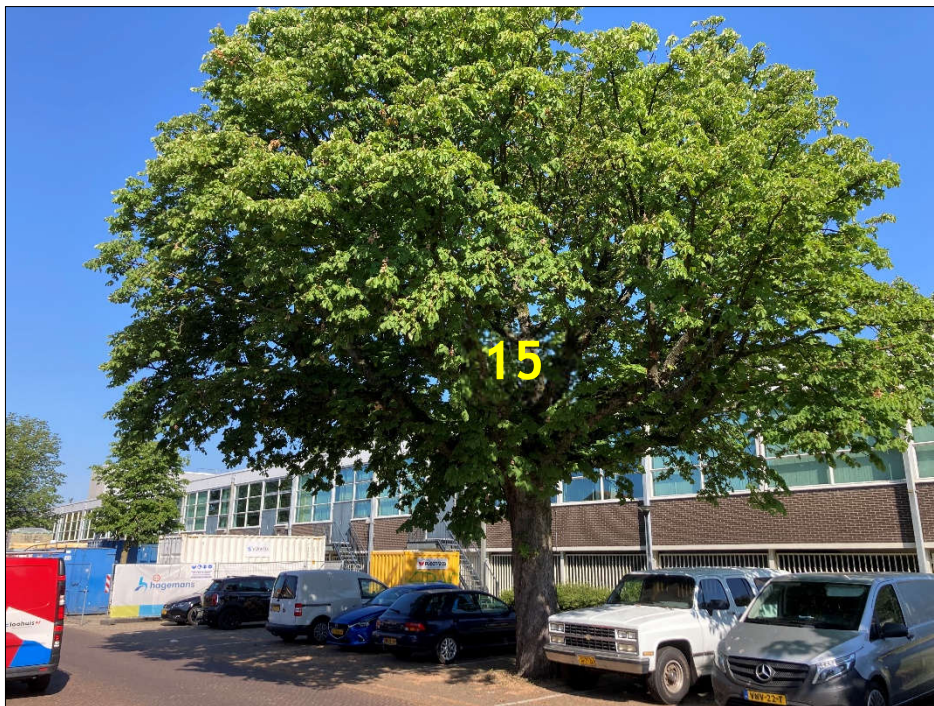
Afbeelding 17: Solitaire kastanje (buitengewone boom);

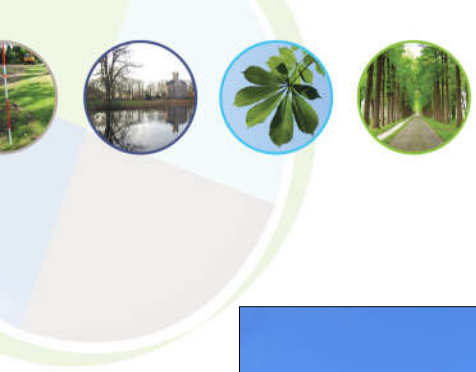
Afbeelding 18: Afstervende kastanje;

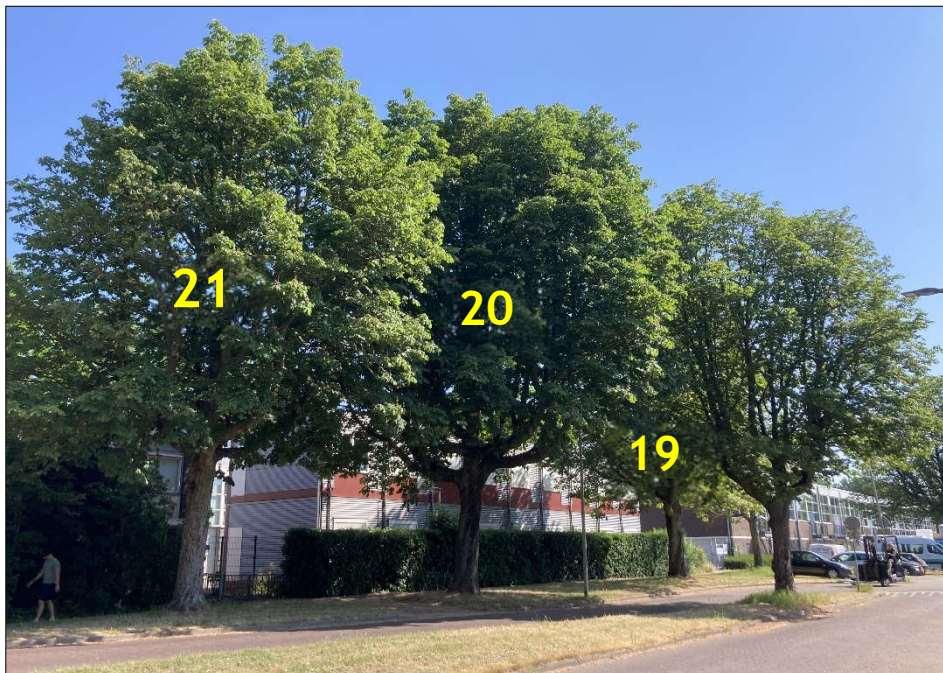
Afbeelding 19: Groep van drie kastanjes;

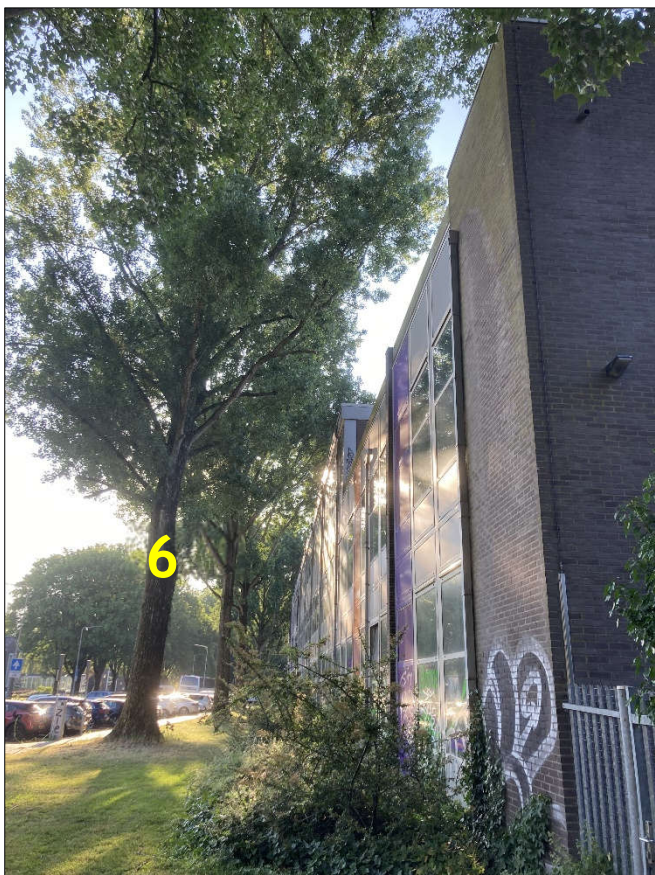
De bomen hebben bovengronds voldoende ruimte voor ontwikkeling van de kronen. Bij de zes populieren bevindt zich een groot gedeelte van de kroon (ca. 14 meter) boven de bebouwing.

Afbeelding 24: Kronen populieren t.o.v. bebouwing;

Het is mogelijk dat zich enkele takken zich bevinden binnen de nieuwe gevellijn of de vrije werkruimte (steigers). Dit is echter moeilijk exact te bepalen. Het is daarom aan te raden om vooraf bij de (toch al aanbevolen) onderhoudsnoei de kronen van de zes populieren aan de zuidzijde met enkele meters (2-3) in te nemen. Dit voorkomt ook zo veel mogelijk eventuele kroonschade bij kraanwerkzaamheden.

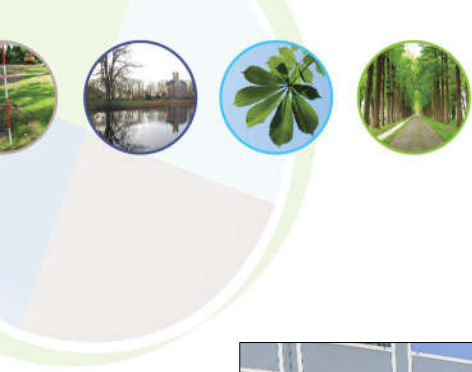
Ondergronds is er bij de meeste bomen voldoende doorwortelbare ruimte beschikbaar, behalve bij vijf van de zes populieren (nrs 4-8). Deze bevinden zich vrij dicht bij de verharding (trottoir, parkeerstrook). De beworteling heeft zich onder deze verharding ontwikkeld en veroorzaakt lokaal opdruk.

Afbeelding 26: Wortelopdruk verharding parkeerstrook;

5. Bij inrichting rondom de overige bomen de randvoorwaarden in acht te nemen zoals weergegeven in paragraaf 3.4.
6. Voor de fundering van de parkeerplaatsen, voetpaden en nieuwe toegangsweg gebruik te maken van bomenzand en boomkratten waardoor bodemverdichting voorkomen wordt en infiltratie van regenwater mogelijk is.

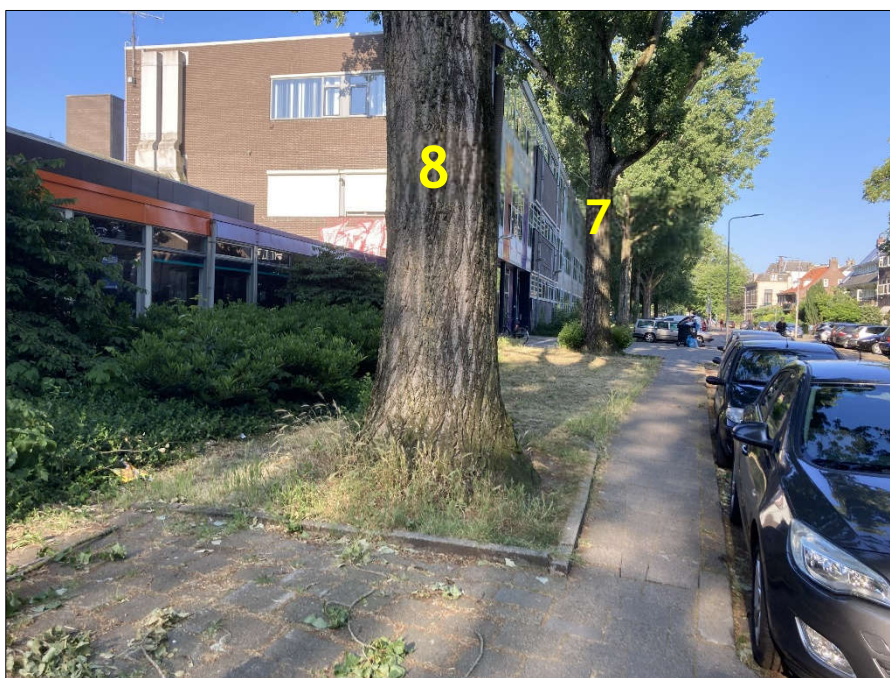
Afbeelding 27: Populieren nabij verharding;

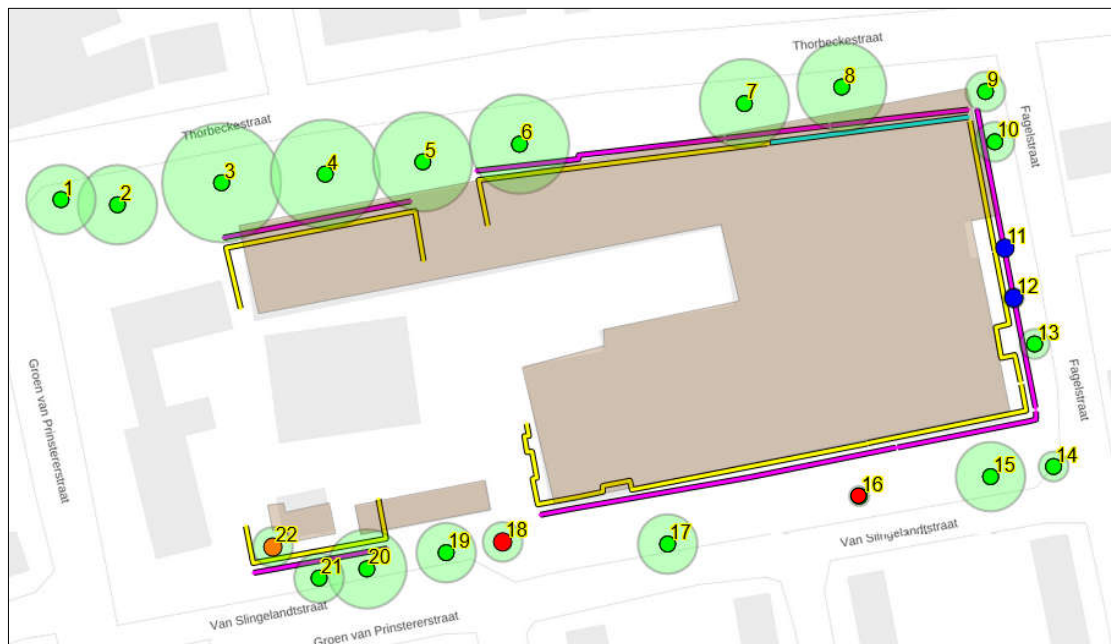
1. op de locatie van de nieuwbouw bevinden (boom 22)
  2. een (te) slechte boomkwaliteit hebben (bomen 16 en 18)
  3. binnen de obstakelvrije werruimte bevinden rondom de nieuwbouw (bomen 11 en 12).
- Van deze bomen komen er twee in aanmerking voor verplanting (kleine bomen met een goede kwaliteit).

Afbeelding 31: Huidige gebouwen (bruin), gevellijn nieuwbouw (geel) en grens vrije werkruimte (paars)

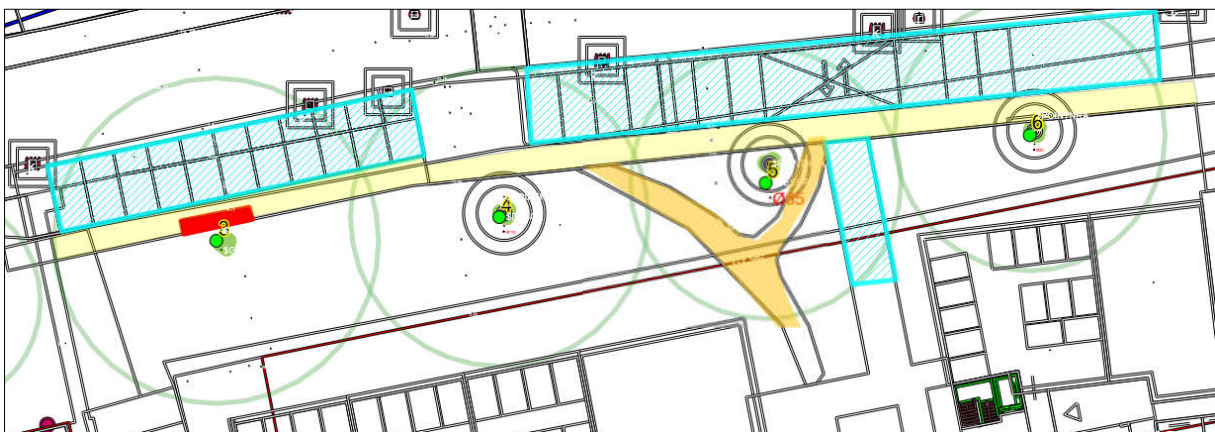
Afbeelding 45: Randvoorwaarden: - Rood: graafvrije zone boom 3 (2 m uit hart stamvoet)  
- Geel: onder nieuwe trottoir bomenzand, maximale ontgraving 15 cm  
- Oranje: voetpad met halfverharding  
- Blauw: parkeerplaatsen/ontsluitingsweg met Permavoid boomkragen (max. ontgraving 20 cm)

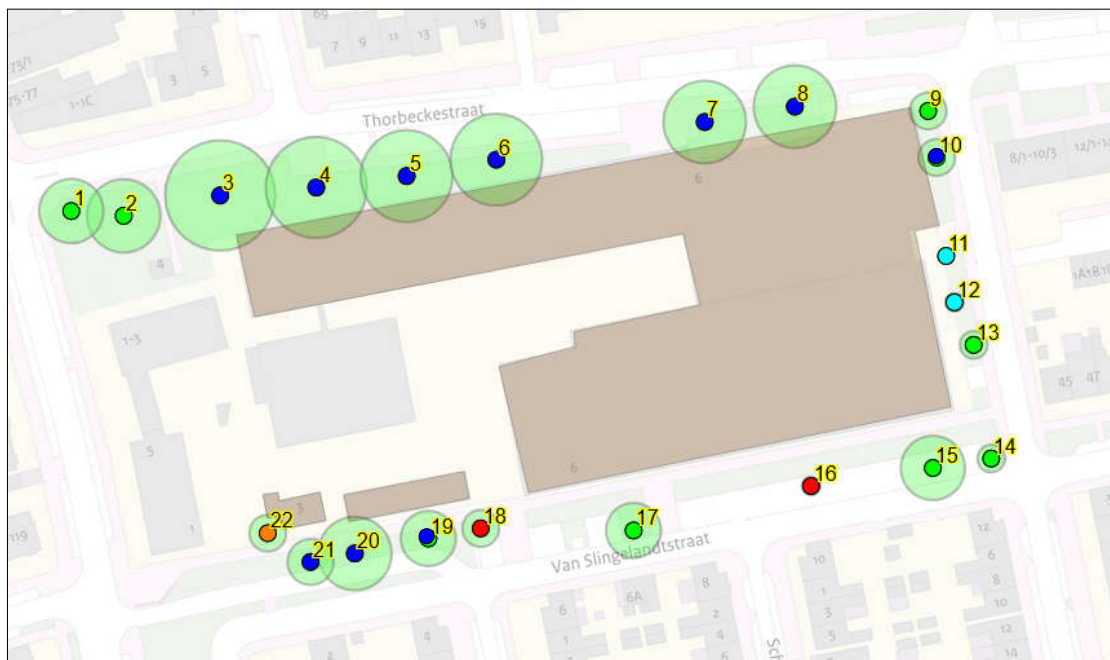
Afbeelding 56: Advies BEA:

- groen: handhaven
- donkerblauw: handhaven randvoorwaarden
- lichtblauw: verplanten
- rood: niet handhaven boomkwaliteit
- oranje: niet handhaven boomkwaliteit én op locatie nieuwbouw;

1. De drie niet te handhaven bomen (slechte boomkwaliteit) (16,18,22) te rooien.
2. Twee bomen (11,12) te verplanten naar een locatie elders binnen het project.

3. De zes populieren te snoeien. De snoei dient uitgevoerd te worden door een gecertificeerd boomverzorger (European Tree Worker).
4. Het ontwerp inrichting buitenruimte aan te passen (parkeerplaatsen t.h.v. de bomen 7 en 8, afb. 48 p. 32).

7. T.h.v. de bomen 20 en 21 de steigeropstelling aan te passen zodat de huidige kronen gehandhaafd kunnen worden.
8. Bij de te handhaven bomen boombescherming toe te passen in de vorm van aaneengeklonken, niet verplaatsbare bouwhekken.
