Rapportage Asbest-inventarisatie.

Schoonengweg 8 Voorthuizen
Projekt nr. : 2019AO037

- Omschrijving opdracht:** Inventarisatie van 9 schuren incl. het gebied rondom de gebouwen i.v.m. het voornemen tot totaal sloop en/of dakrenovatie.

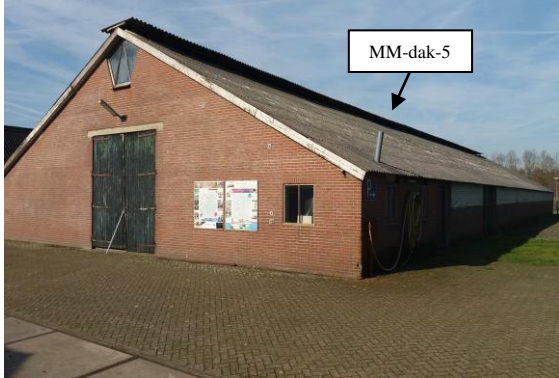
Foto 19: Geïnvesterde schuur 4 met asbesthoudende golfplaat als dakbedekking vanuit zuidoostelijke richting gezien.
