Rapportage Asbestinventarisatie van een loods gelegen op de locatie Tijsjesdijk 8, 3161 CX te Rhoon

Projectnummer: A2451 Versie: 1.0

Type bouwwerk : Loods

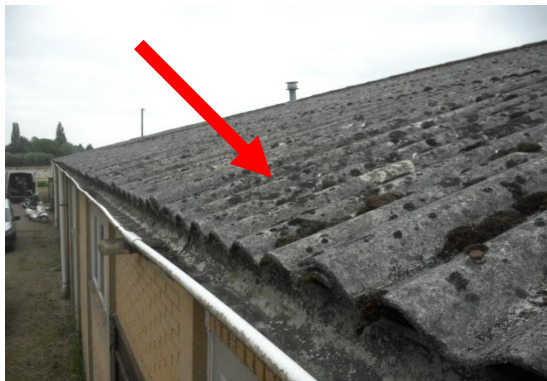
FOTO 3 | Golfplaat inclusief hulpstukken

Foto 3. Asbesthoudende golfplaat inclusief hulpstukken (bron Bron1)

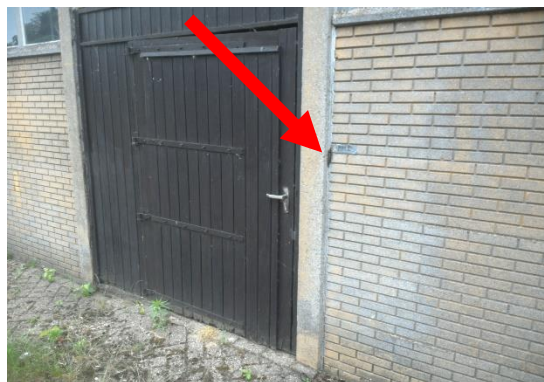
FOTO 6 | Dilatatiekit

Foto 6. Asbesthoudende dilatatiekit (bron Bron2)

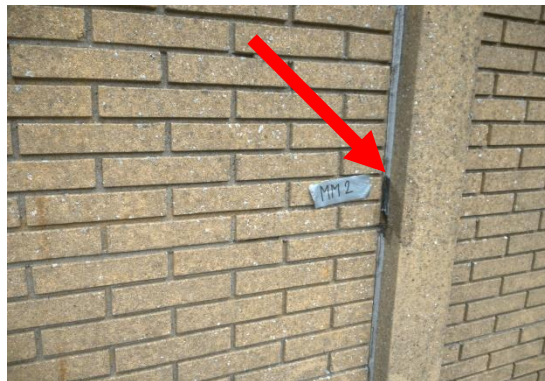
FOTO 8 | Dilatatiekit

Foto 8. Asbesthoudende dilatatiekit (bron Bron2)

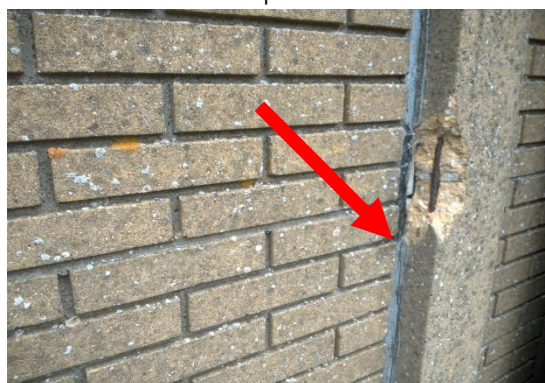
FOTO 10 | Dilatatiekit

Foto 10. Asbesthoudende dilatatiekit (bron Bron2)

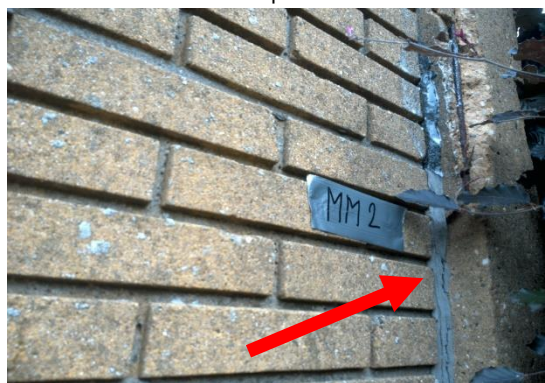
FOTO 12 | Dilatatiekit

Foto 12. Asbesthoudende dilatatiekit (bron Bron2)

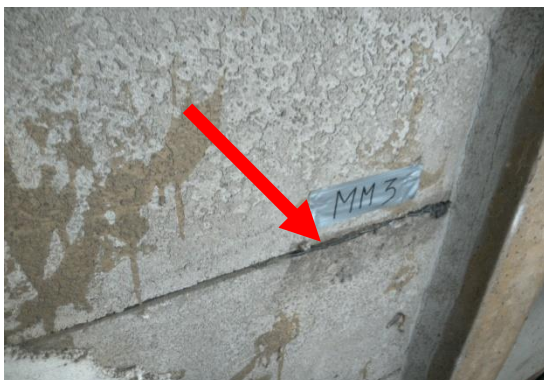
Bron: Bron3, Dilatatiekkit	
Locatie:	Gevels binnenzijde
Verdieping	N.v.t.
Certificaatnummer	A00008436.1
Monsternummer:	MM3
Soort materiaal:	Kit
Percentage en soort asbest:	5-10% Chrysotiel
Hechtgebondenheid:	Hechtgebonden
Beschadiging/verwerking:	Licht beschadigd en licht verweerd
Hoeveelheid:	1 x 1020 m ¹
Wijze van bevestiging:	Gekit
Risicoklasse:	2
Verwijderingsmethode:	Openlucht
Bereikbaarheid:	Alleen bereikbaar door sloopwerk
Oppervlaktestructuur	Gesloten vezelstructuur met afgeschermd oppervlak
Destructieve handelingen:	Nee
Urgentie:	Geen direct risico.
Opmerkingen en/of aanbevelingen:	
<p>Asbest is inhomogeen aanwezig in deze toepassing. Derhalve is van deze toepassing een verzamelmonster genomen.</p> <p>De asbesthoudende dilatatiekkit bevindt zich momenteel aan de binnenzijde tussen de betonelementen. In aanvang zou het dus om een binnensanering gaan. Om deze asbesthoudende kit te kunnen verwijderen dienen de betonelementen gedemonteerd te worden, derhalve is deze bron als buitensanering aangemerkt.</p> <p>Het werkgebied omvat, ongeacht de perceelgrenzen, een afstand tot en met 5 m vanaf de asbesthoudende bron. Het werkgebied kan om zwaarwegende praktische redenen die in het werkplan zijn omschreven afwijken van deze 5 m-grens (bijvoorbeeld veiligheid, of de aanwezigheid van een muur enz.)</p>

FOTO 13 | Dilatatiekkit

Foto 13. Asbesthoudende dilatatiekit (bron Bron3)

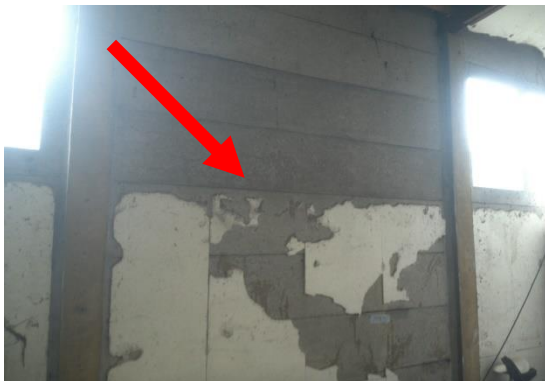
FOTO 15 | Dilatatiekitt

Foto 15. Asbesthoudende dilatatiekit (bron Bron3)

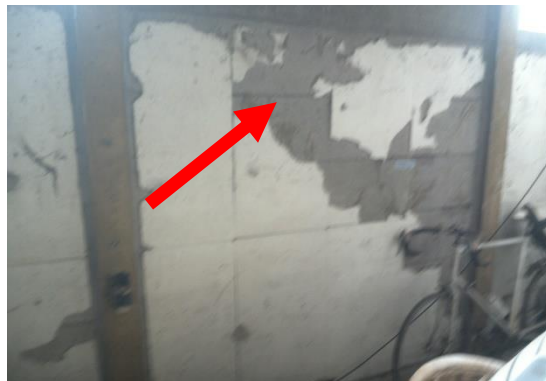
FOTO 16 | Dilatatiekitt

Foto 16. Asbesthoudende dilatatiekit (bron Bron3)

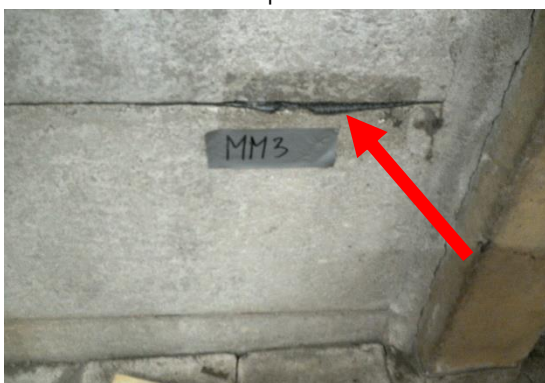
FOTO 17 | Dilatatiekitt

Foto 17. Asbesthoudende dilatatiekit (bron Bron3)

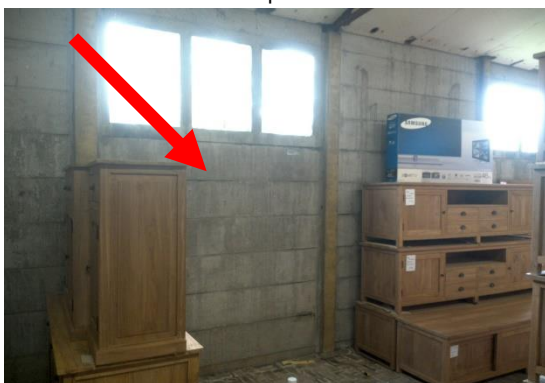
FOTO 19 | Dilatatiekitt

Foto 19. Asbesthoudende dilatatiekit (bron Bron3)

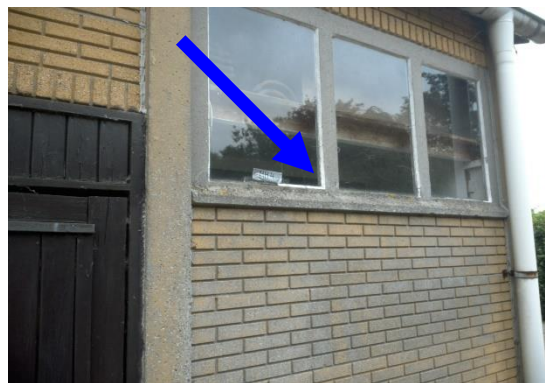
FOTO 21 | Stopverf

Foto 21. Niet-asbesthoudende stopverf (bron Bron4)

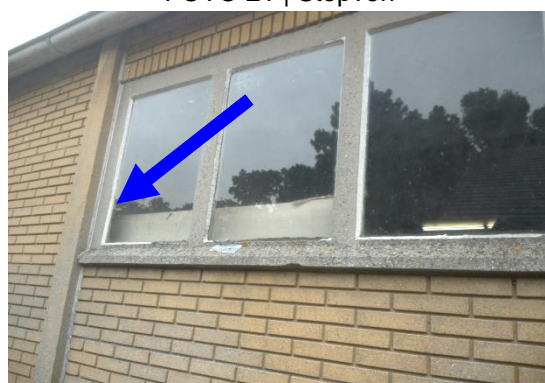
FOTO 23 | Stopverf

Foto 23. Niet-asbesthoudende stopverf (bron Bron4)
